ZGRADA MUZEJA TUROPOLJA, VELIKA GORICA

Konzervatorski elaborat s izvješćem o konzervatorsko-restauratorskim istraživanjima interijera zgrade

Zagreb, listopad, 2023.

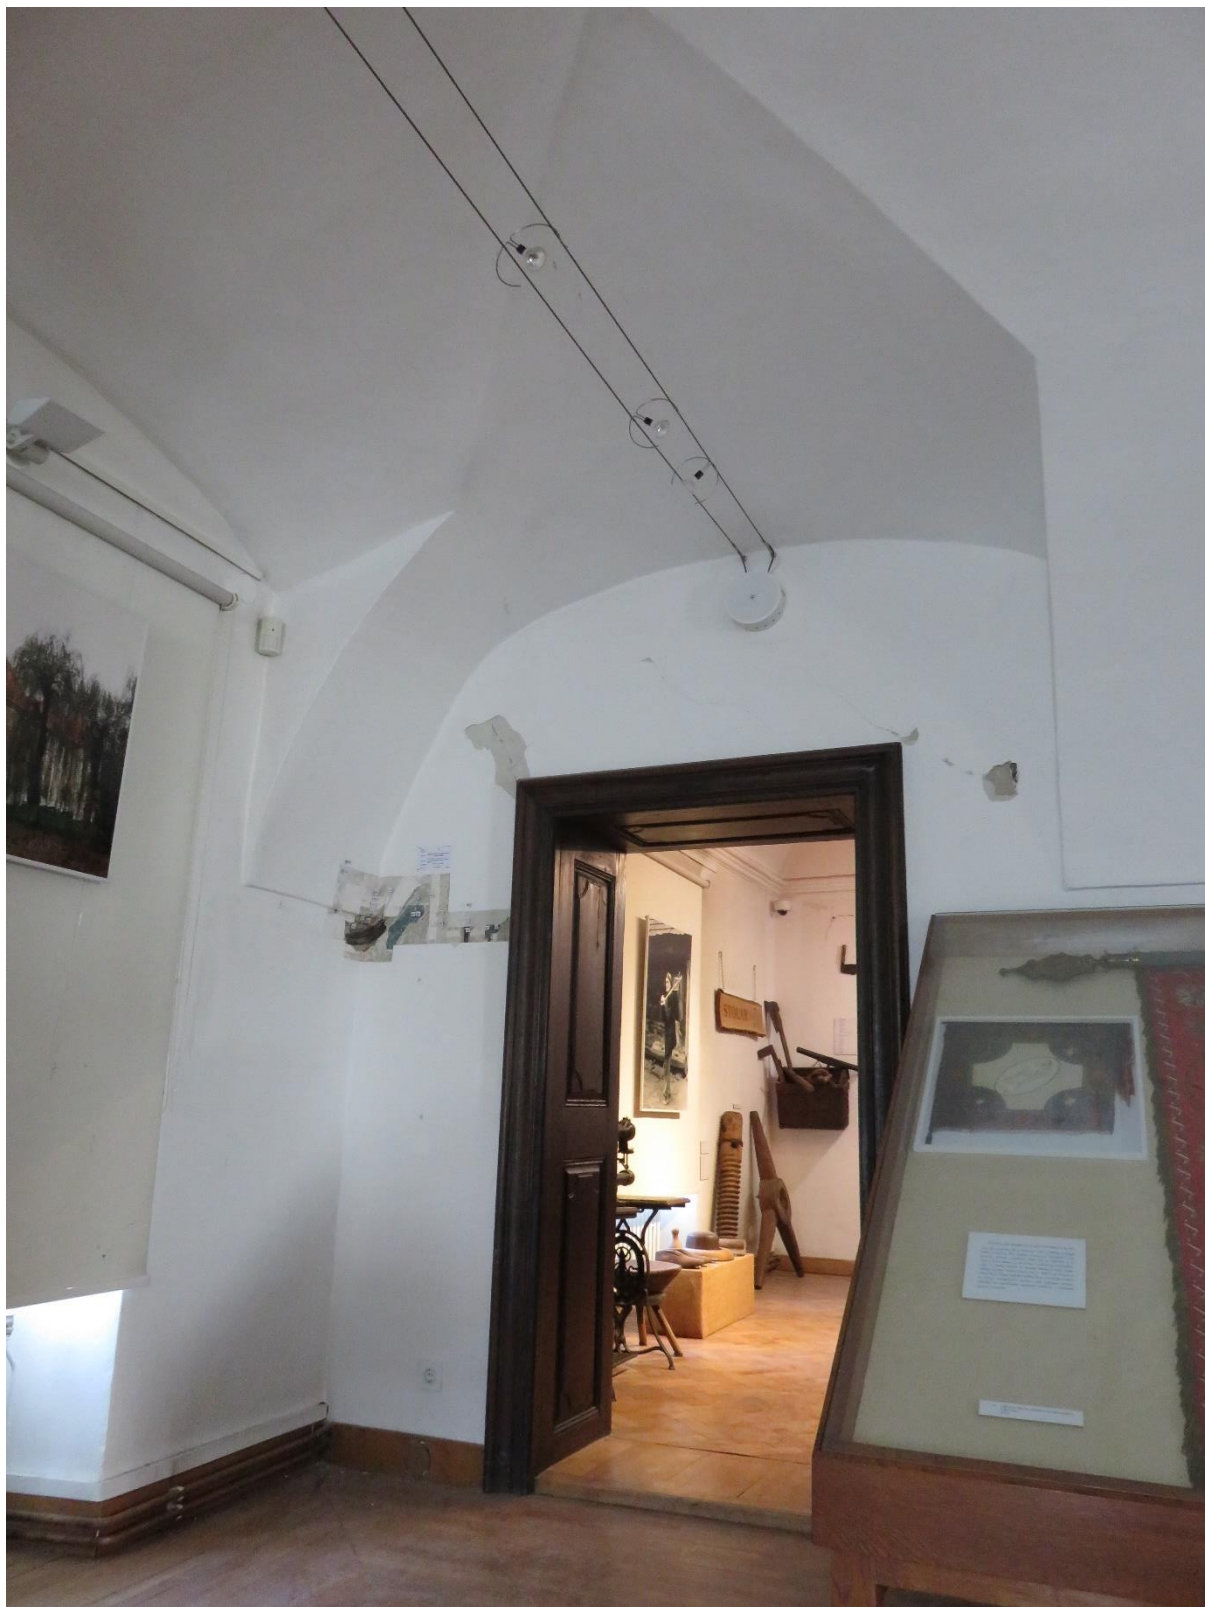
FOTO broj 1 – POLOŽAJ SONDE broj 1

**POZICIJA: PLOHA ZIDA U SJEVEROZAPADNOM UGLU JUGOZAPADNE
PROSTORIJE KATA I STOPA SVODA**

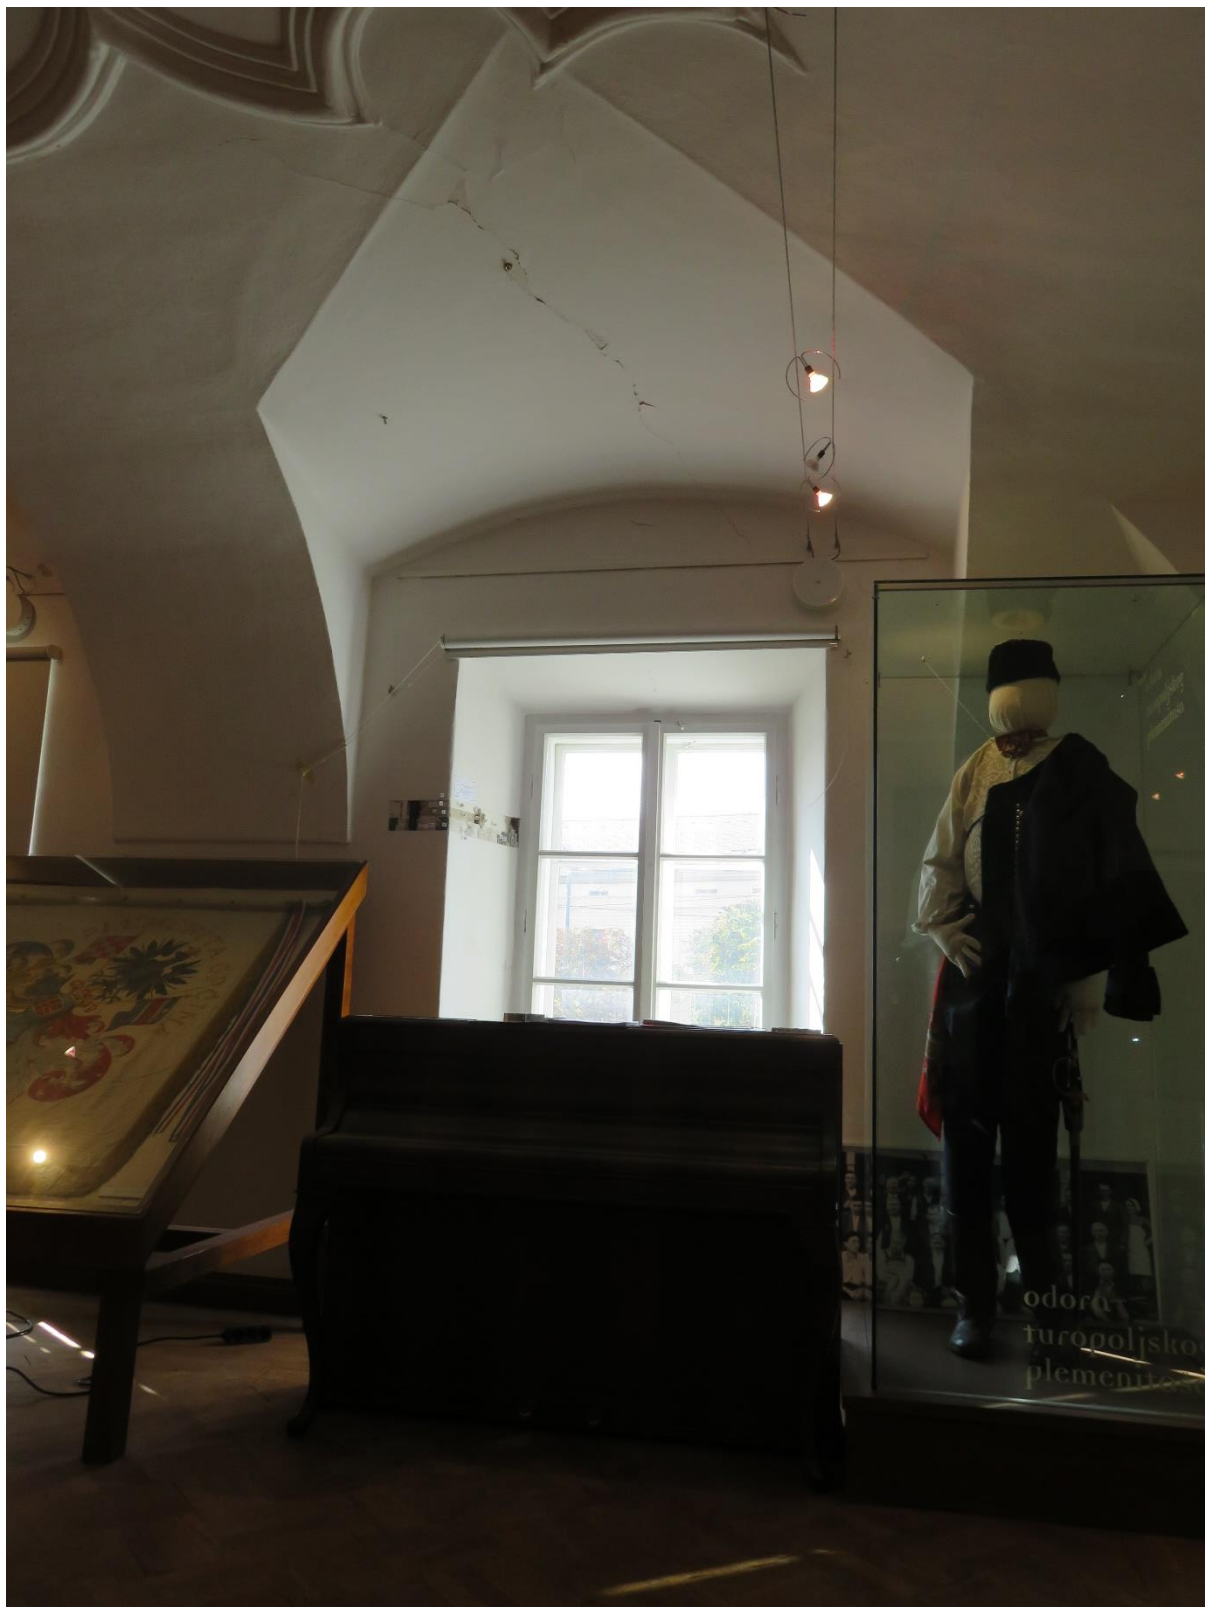
FOTO broj 6 – POLOŽAJ SONDE broj 2

POZICIJA: JUŽNA PLOHA ZIDA I KONUSNO UPUŠTENA – RAVNO
ZAKLJUČENA PROZORSKA NIŠA U JUGOZAPADNOJ PROSTORIJI KATA

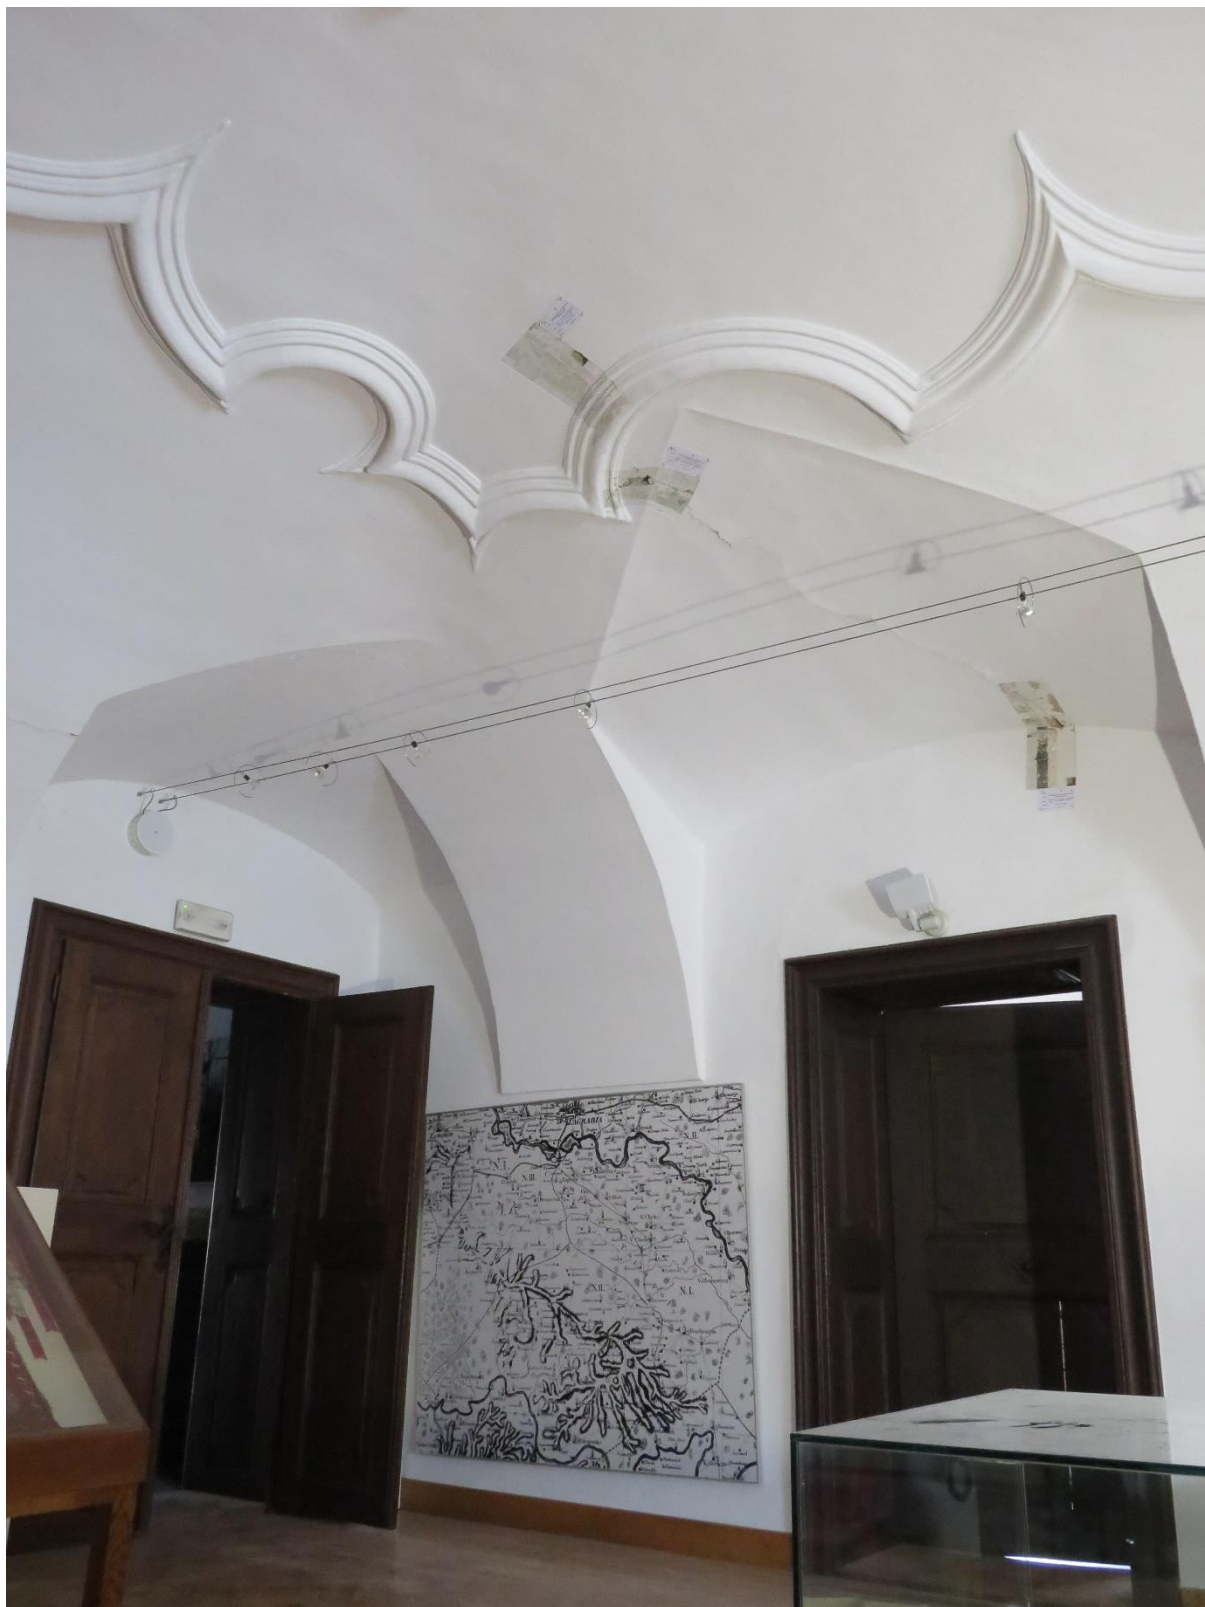
FOTO broj 11 – POLOŽAJ SONDI broj: 3, 4 i 5

POZICIJA: ISTOČNA PLOHA ZIDA I SUSVODNICA SVODA UNUTAR
JUGOZAPADNE PROSTORIJE KATA

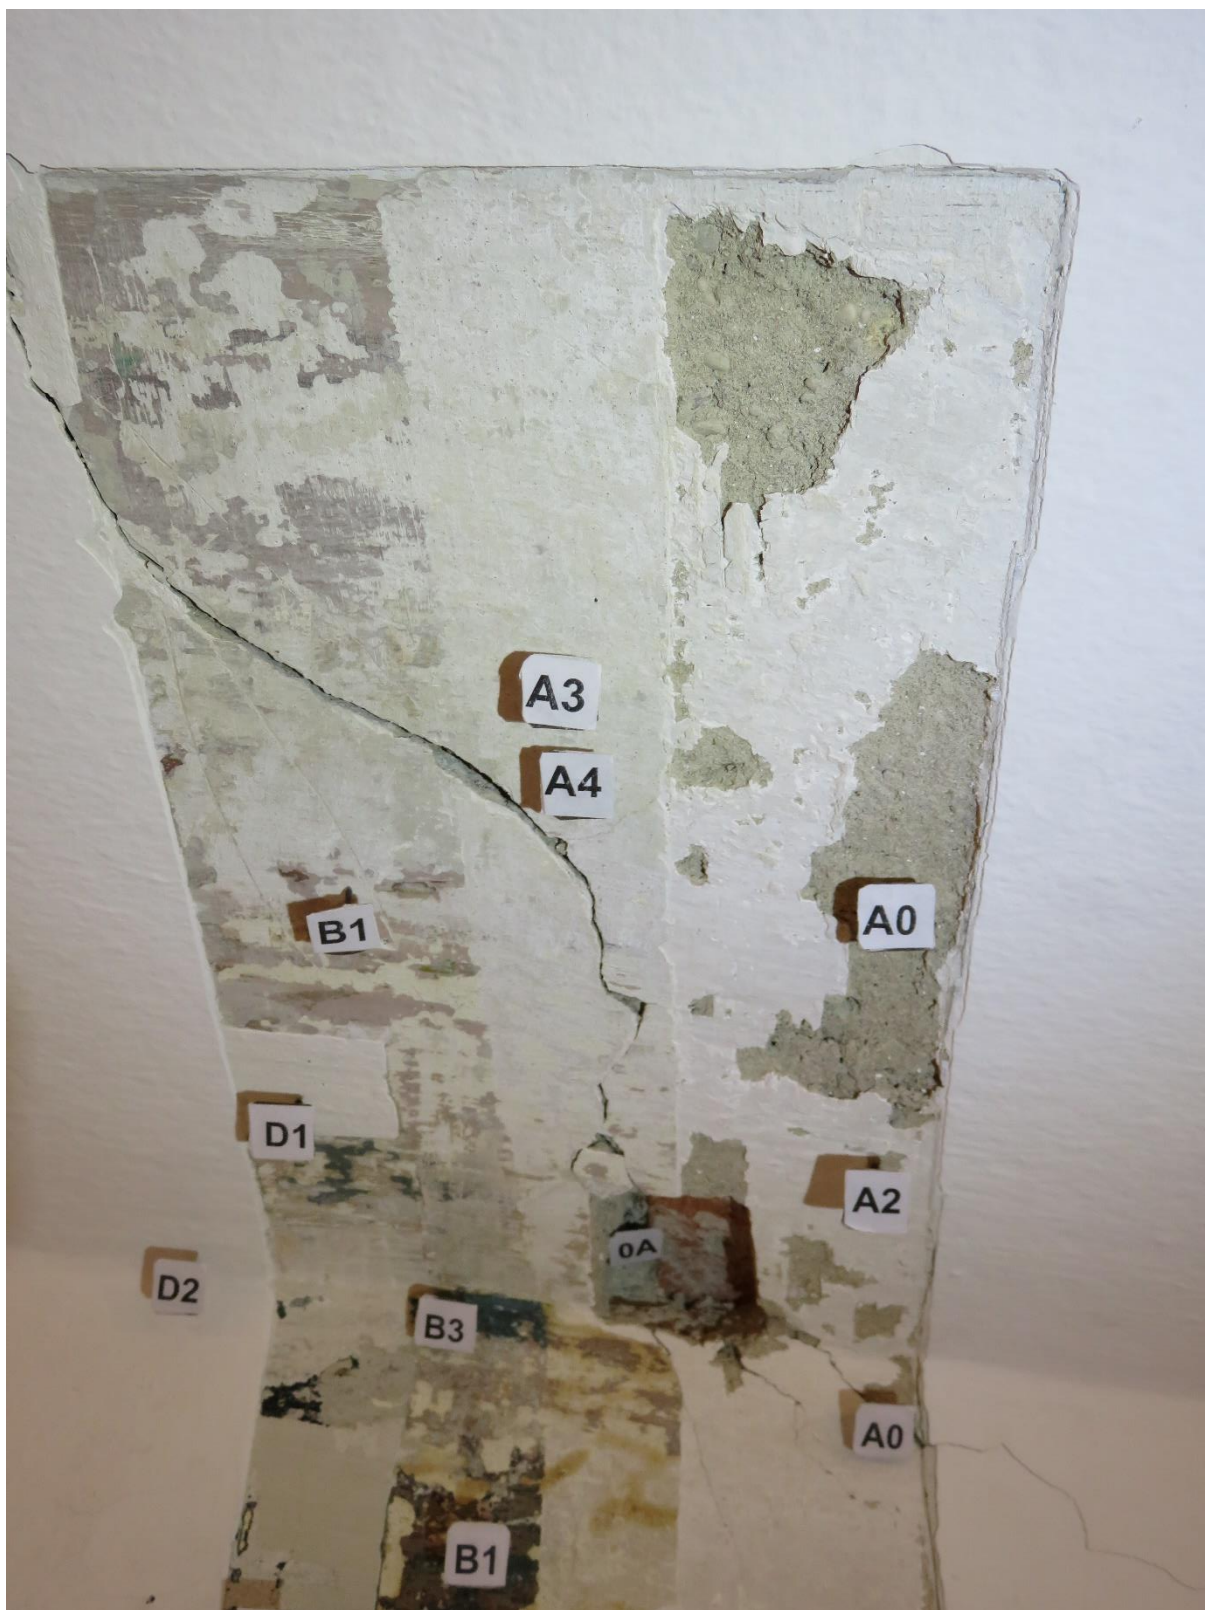
FOTO broj 14 – DETALJ SONDE broj 3

0A = Prvobitna građa perimetralnih i pregradnih zidova prvobitnog volumena barokne jednokatnice sagrađene u trećoj četvrtini 18. stoljeća – 1765. godine, kao vijećnice Plemenite općine turopoljske. Ovom oznakom označena je i prvobitna građa svodova prostorija kata prvobitnog volumena zgrade; modificiranog bačvastog svoda sa susvodnicama (koje se pružaju sa sviju četiri strana) reprezentativne jugozapadne prostorije vijećnice, koritastih svodova u manjim prostorijama uz istočnu i zapadnu stranu prvobitnog volumena zgrade, te križno bačvastog svoda (bačvastog sa u tjemenu spojenim susvodnicama) uzdužnog središnjeg hodnika kata.

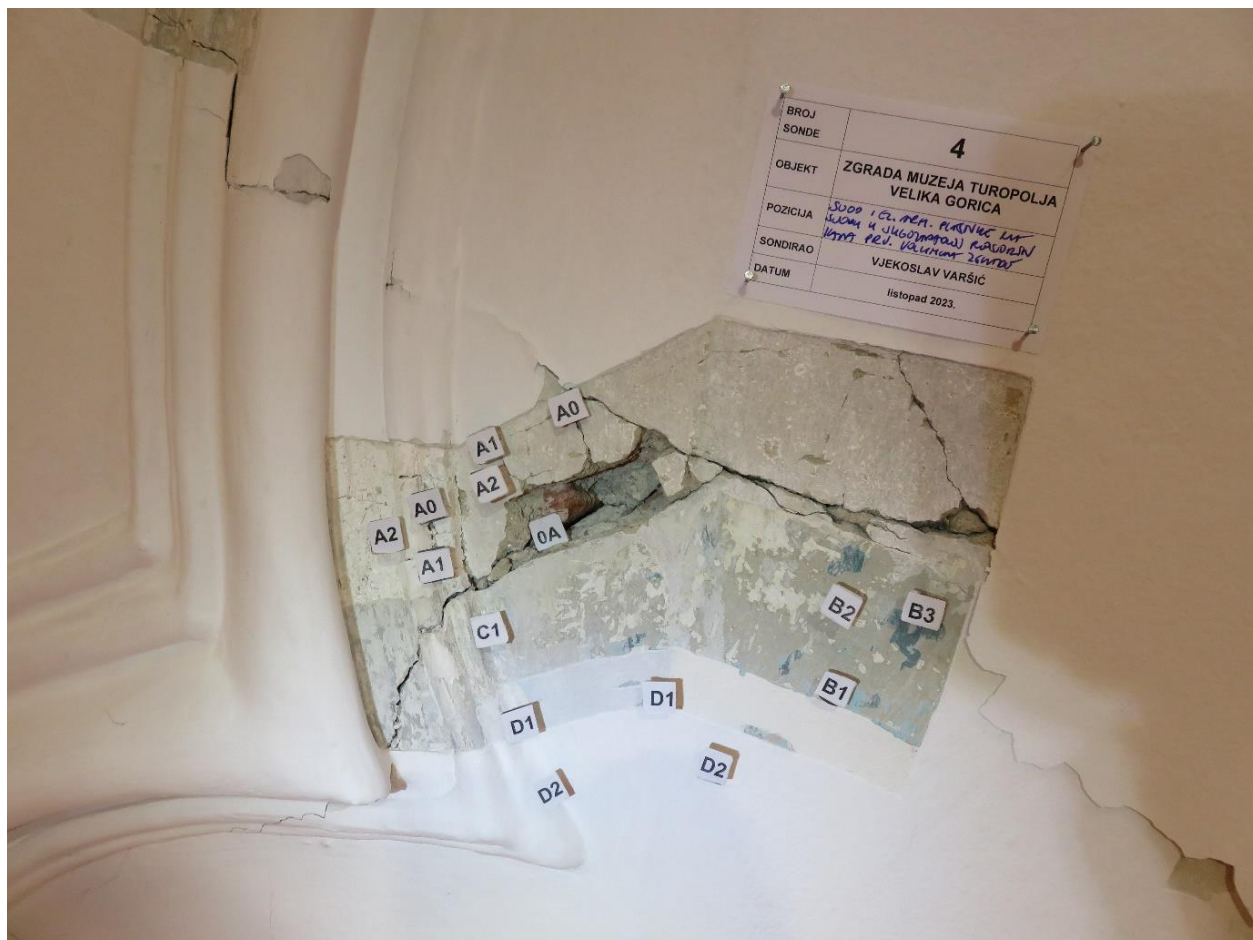
FOTO broj 15 – TOTAL SONDE broj 4

POZICIJA: SVOD I ISTAKNUTI PROFILIRANI ELEMENTI ARH. PLASTIKE OKVIRA KAZETIRANOG POLJA SVODA (U OBLIKU „ROCAILLA“) UNUTAR JUGOZAPADNE PROSTORIJE KATA

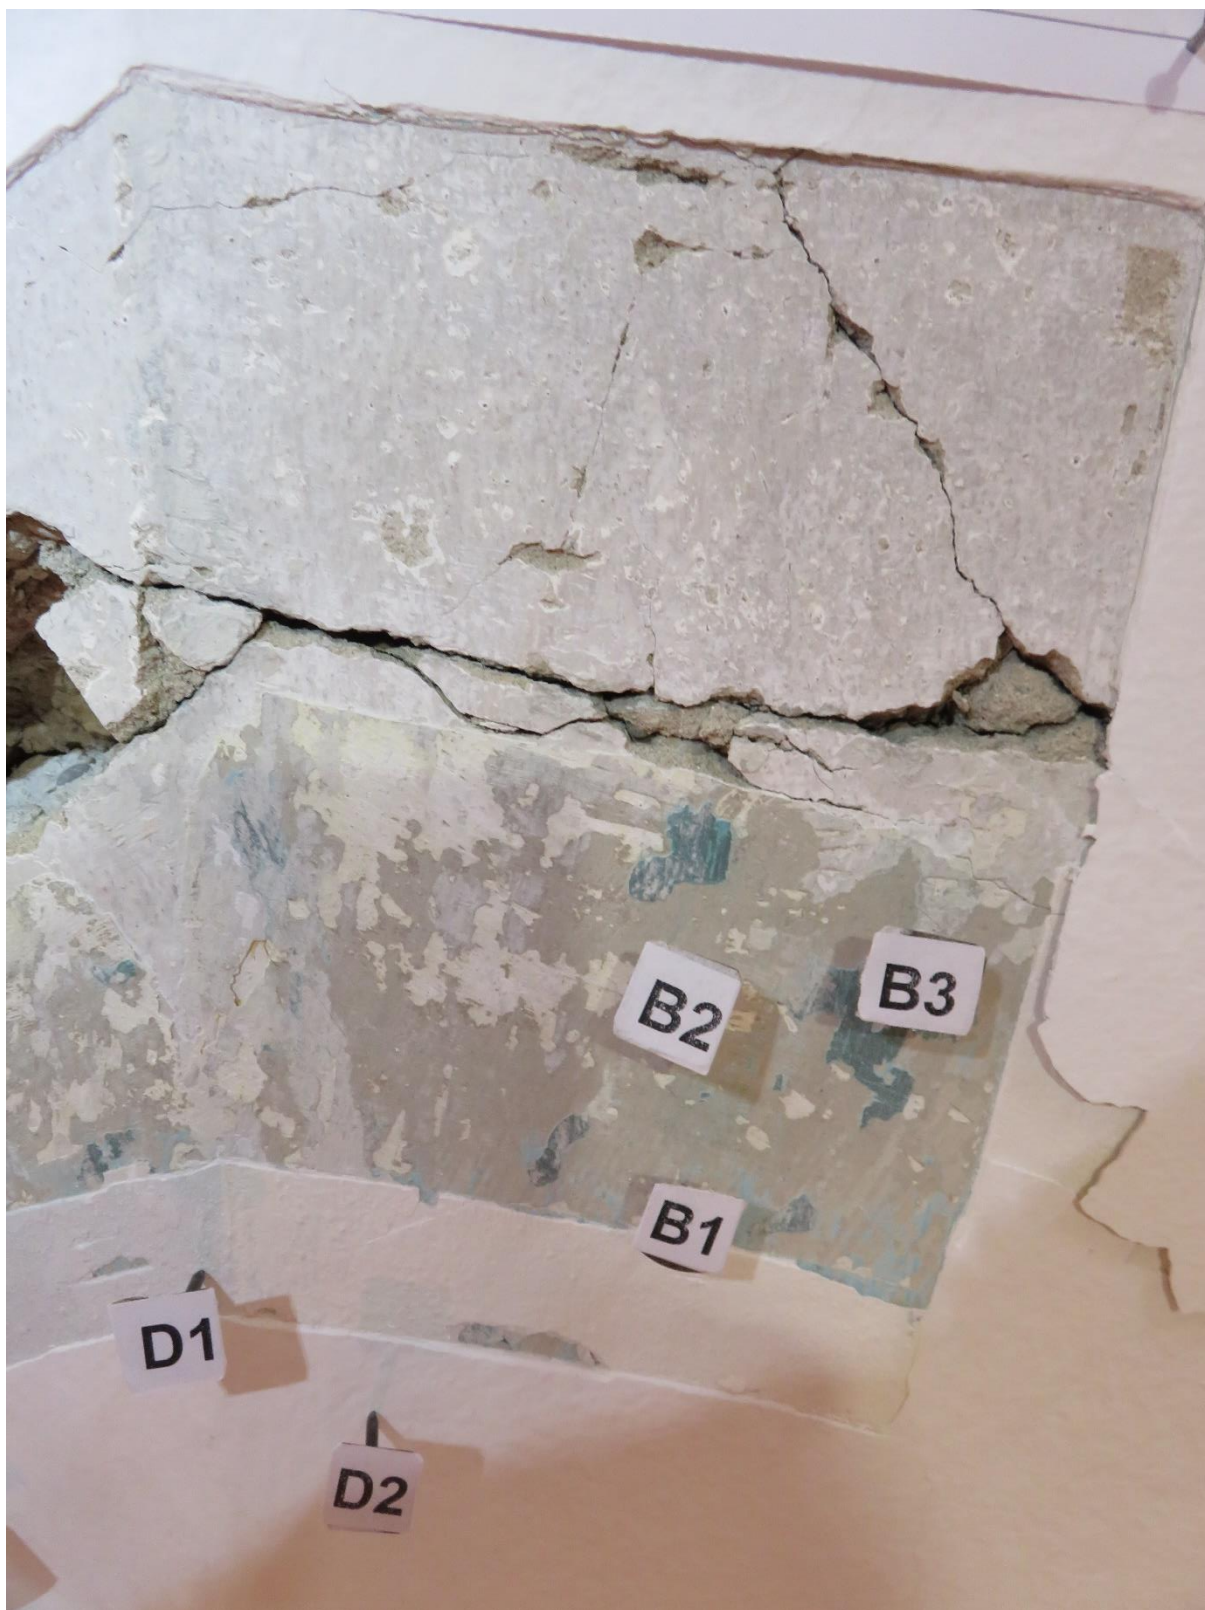
FOTO broj 17 – DETALJ SONDE broj 4

0A = Prvobitna građa perimetralnih i pregradnih zidova prvobitnog volumena barokne jednokatnice sagrađene u trećoj četvrtini 18. stoljeća – 1765. godine, kao vijećnice Plemenite općine turopoljske. Ovom oznakom označena je i prvobitna građa svodova prostorija kata prvobitnog volumena zgrade; modificiranog bačvastog svoda sa susvodnicama (koje se pružaju sa sviju četiri strana) reprezentativne jugozapadne prostorije vijećnice, koritastih svodova u manjim prostorijama uz istočnu i zapadnu stranu prvobitnog volumena zgrade, te križno bačvastog svoda (bačvastog sa u tjemenu spojenim susvodnicama) uzdužnog središnjeg hodnika kata.

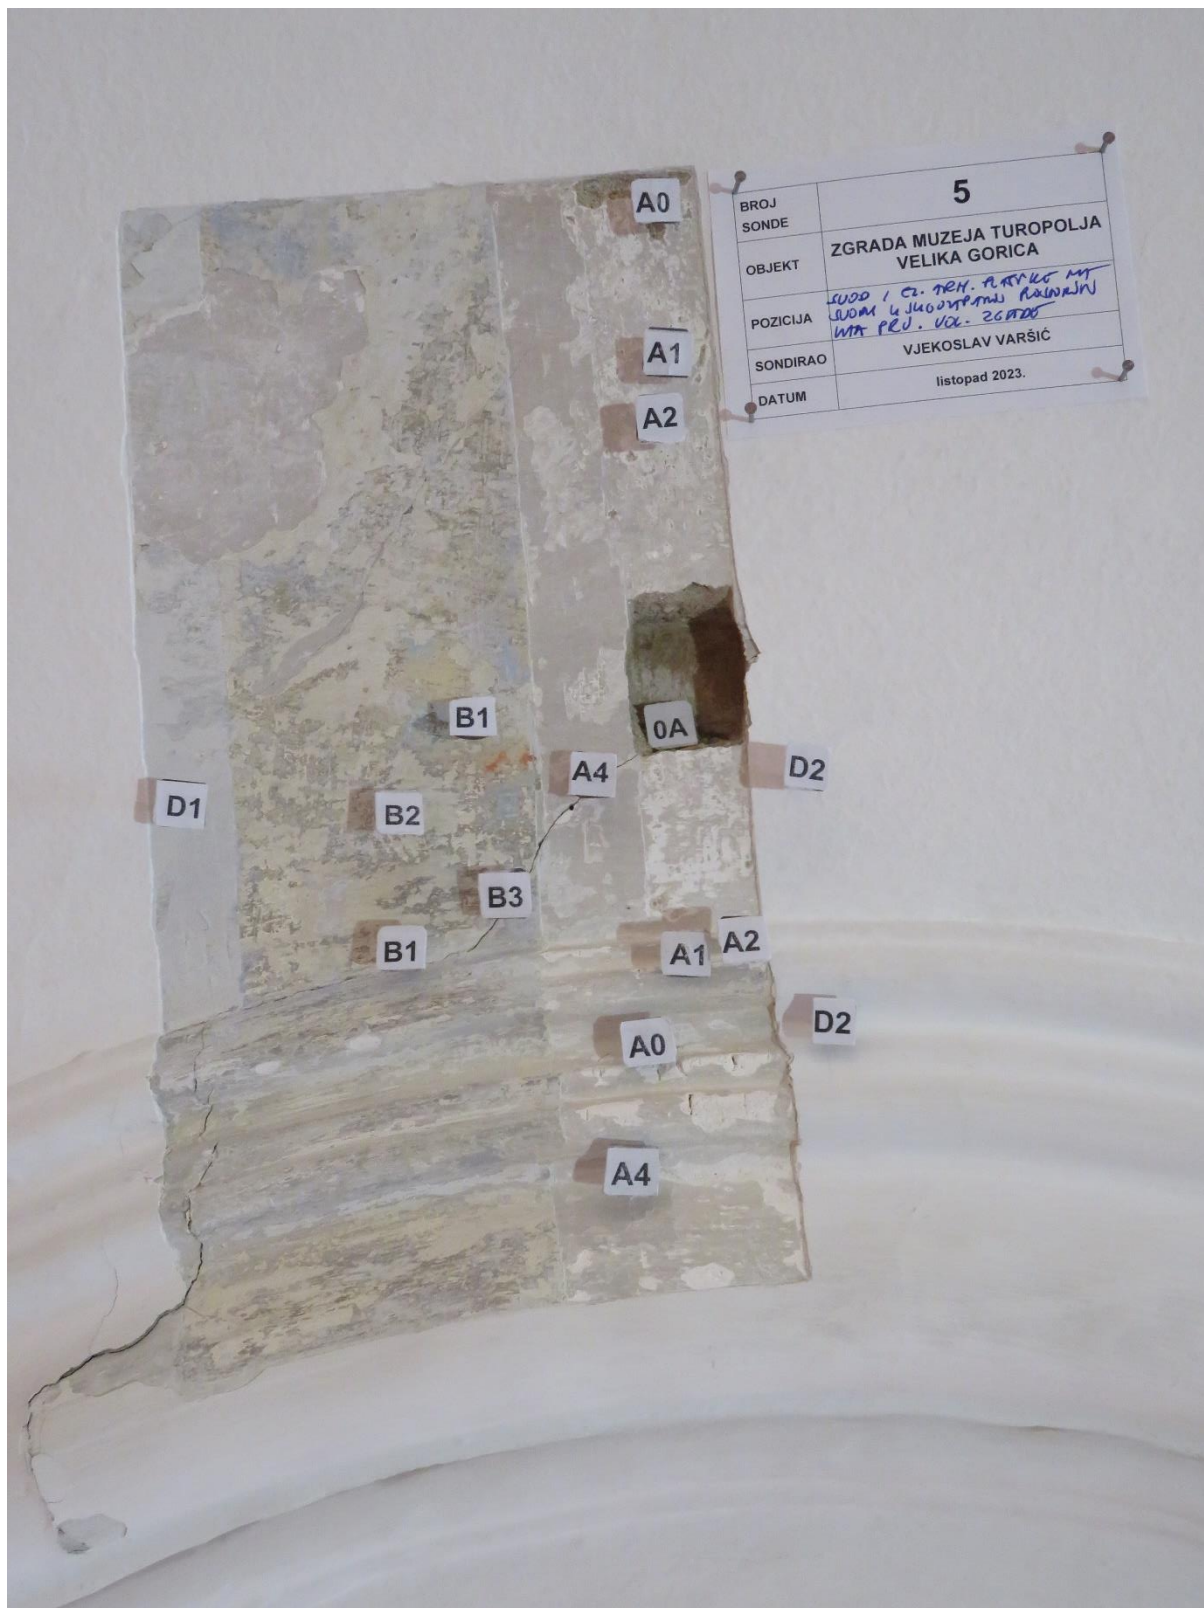
FOTO broj 18 – TOTAL SONDE broj 5

POZICIJA: SVOD I ISTAKNUTI PROFILIRANI ELEMENTI ARH. PLASTIKE OKVIRA KAZETIRANOG POLJA SVODA (U OBLIKU „ROCAILLA“) UNUTAR JUGOZAPADNE PROSTORIJE KATA

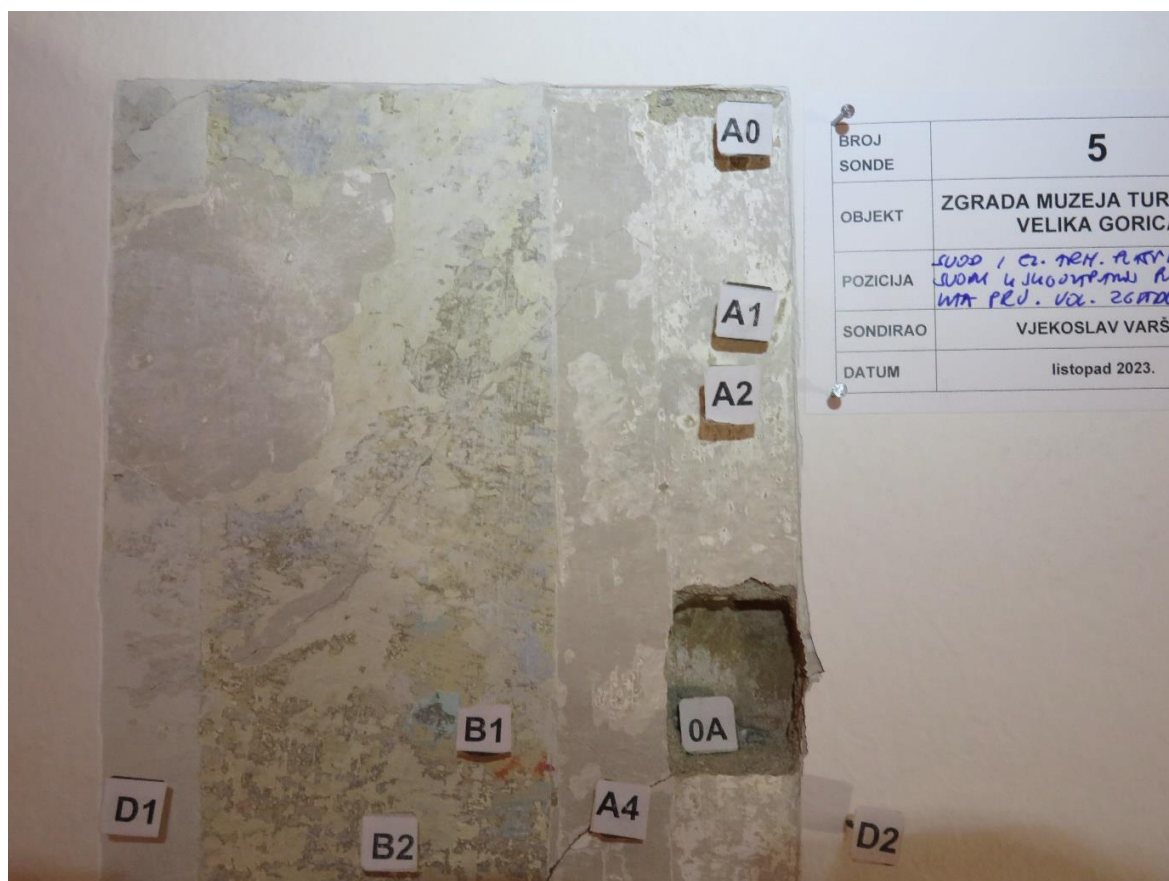
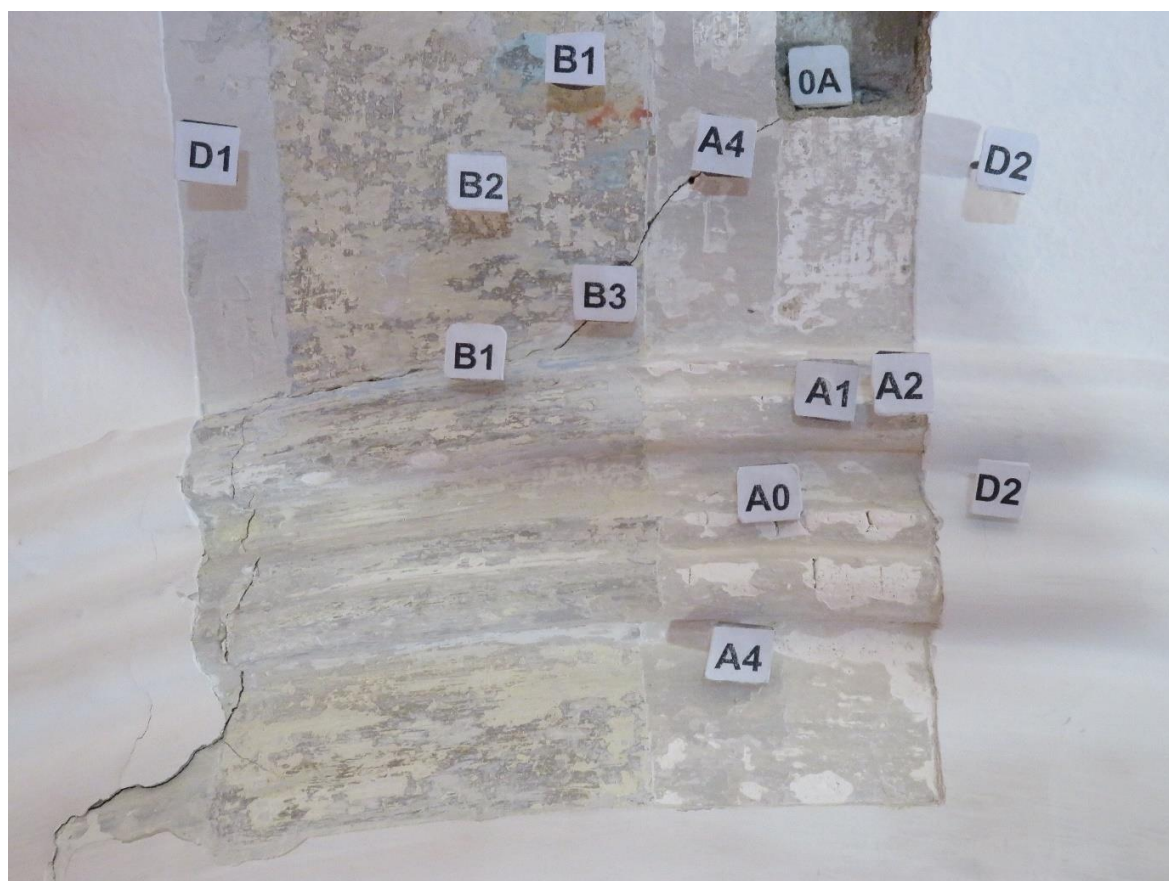
FOTO broj 19 i 20 – DETALJI SONDE broj 5

0A = Prvobitna građa perimetralnih i pregradnih zidova prvobitnog volumena barokne jednokatnice sagrađene u trećoj četvrtini 18. stoljeća – 1765. godine, kao vijećnice Plemenite općine turopoljske. Ovom oznakom označena je i prvobitna građa svodova prostorija kata prvobitnog volumena zgrade; modificiranog bačvastog svoda sa susvodnicama (koje se pružaju sa sviju četiri strana) reprezentativne jugozapadne prostorije vijećnice, koritastih svodova u manjim prostorijama uz istočnu i zapadnu stranu prvobitnog volumena zgrade, te križno bačvastog svoda (bačvastog sa u tjemenu spojenim susvodnicama) uzdužnog središnjeg hodnika kata.

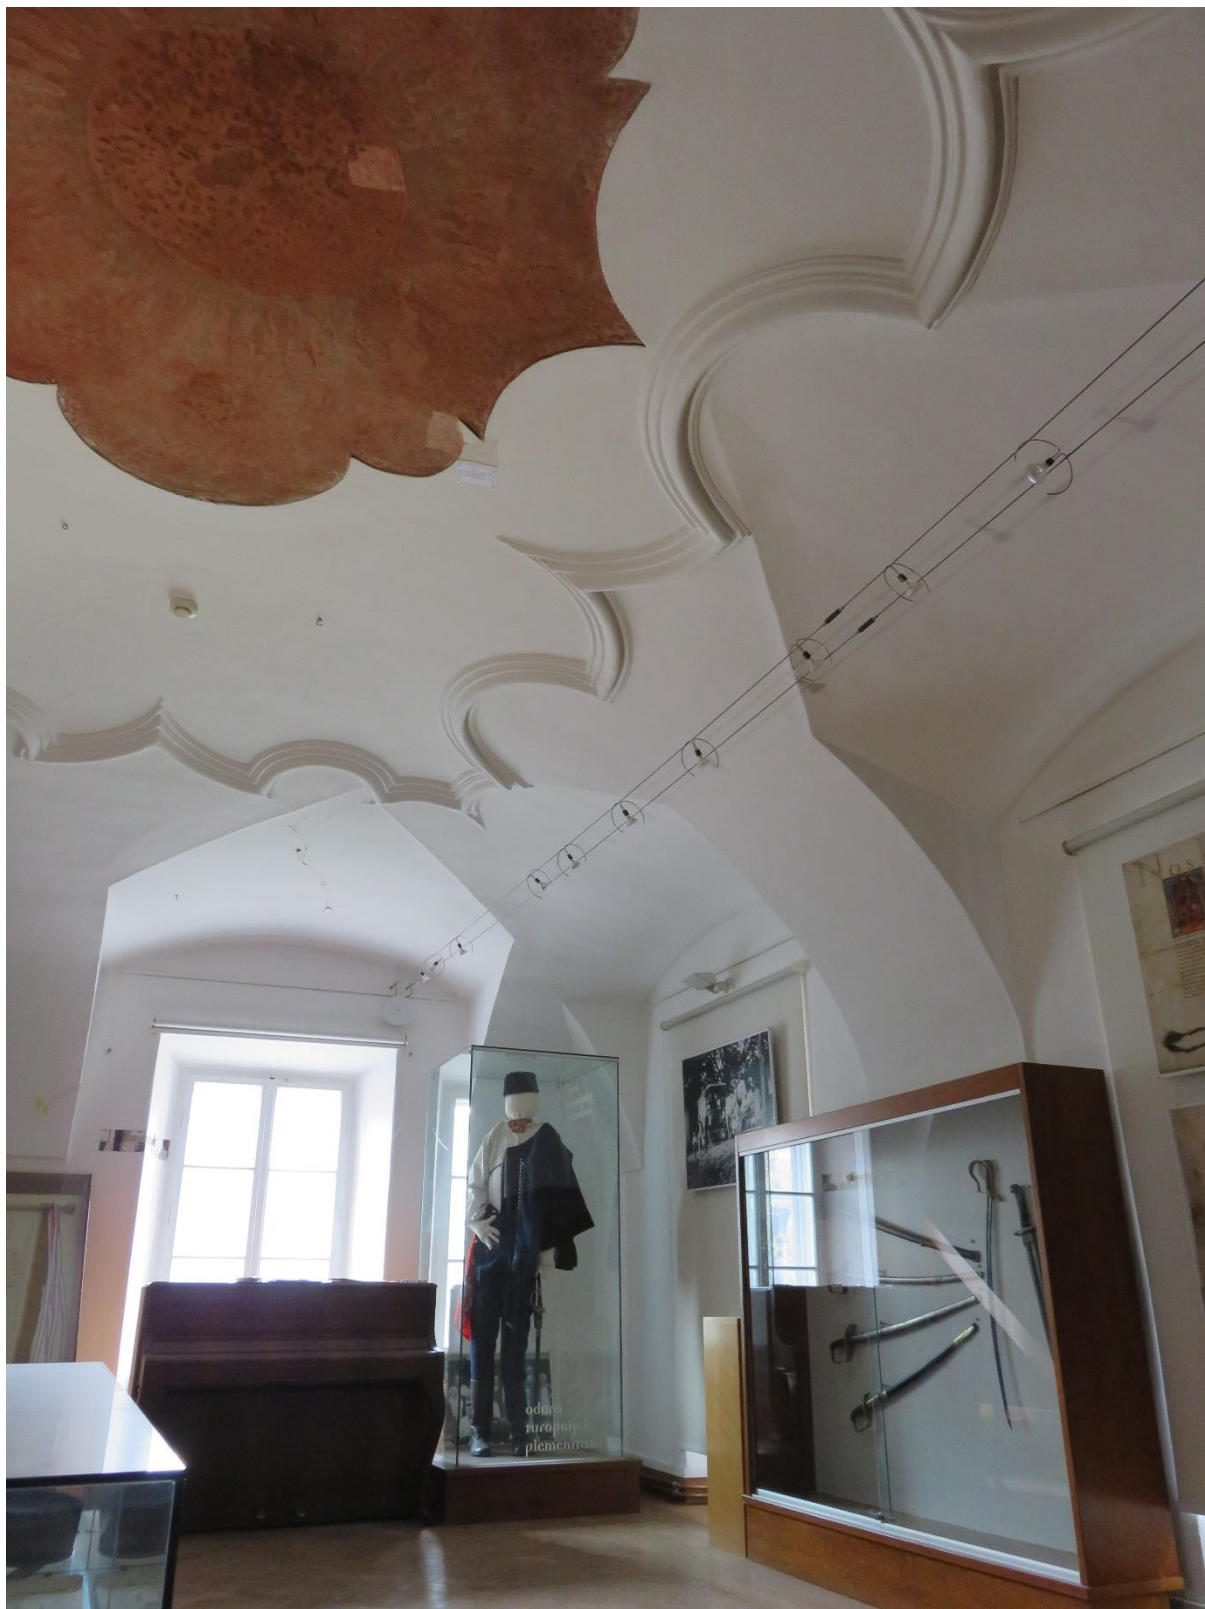
FOTO broj 21 – POLOŽAJ SONDE broj 6

POZICIJA: UPUŠTENO KAZETIRANO POLJE U OBLIKU „ROCAILLA“ U TJEMENU SVODA JUGOZAPADNE PROSTORIJE KATA

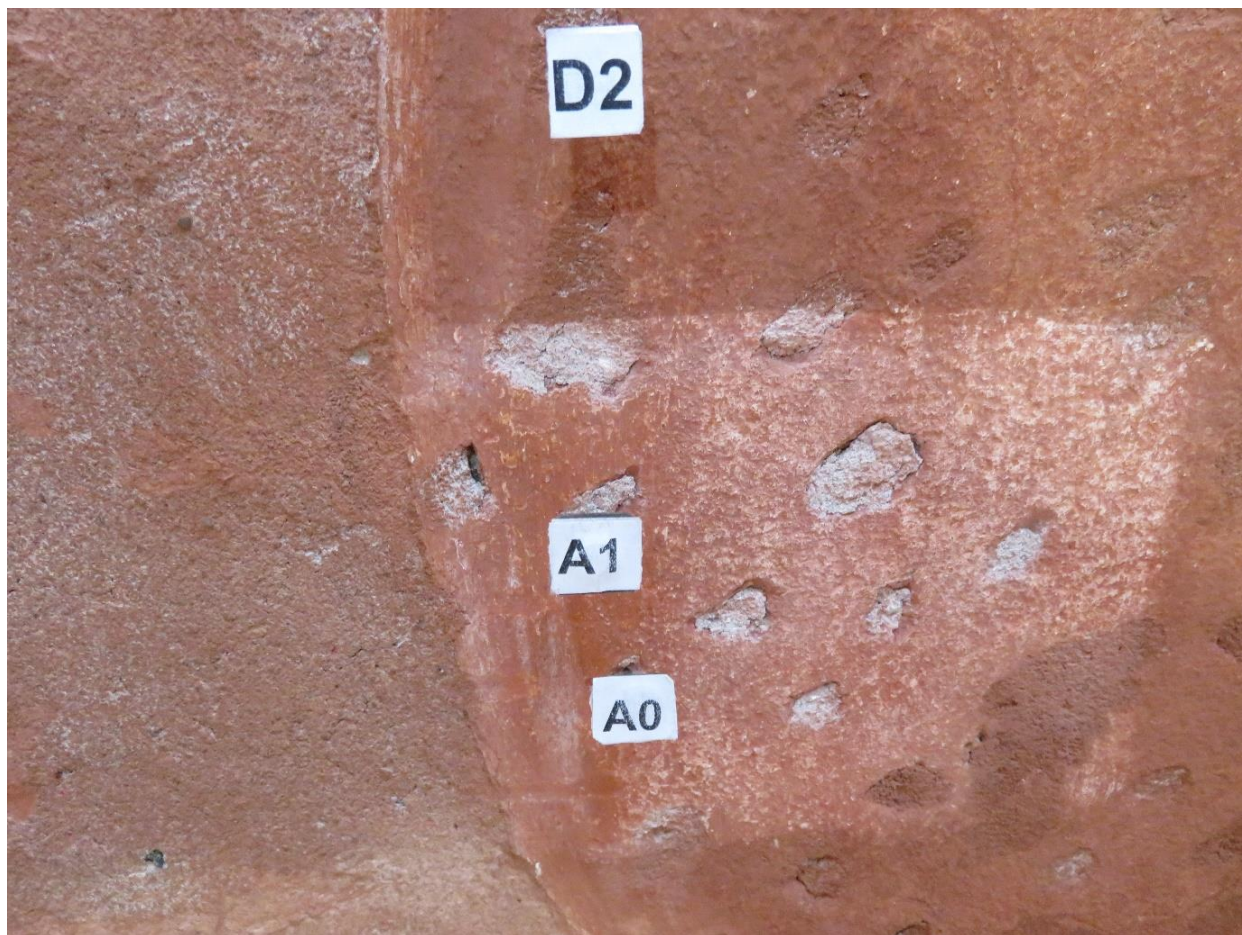
FOTO broj 25 – DETALJ SONDE broj 6

A0 = Najstarija nađena – prvobitna vapneno pješčana žbuka interijera prostorija kata, prvobitnog volumena barokne jednokatnice sagrađene u trećoj četvrtini 18. stoljeća – 1765. godine.

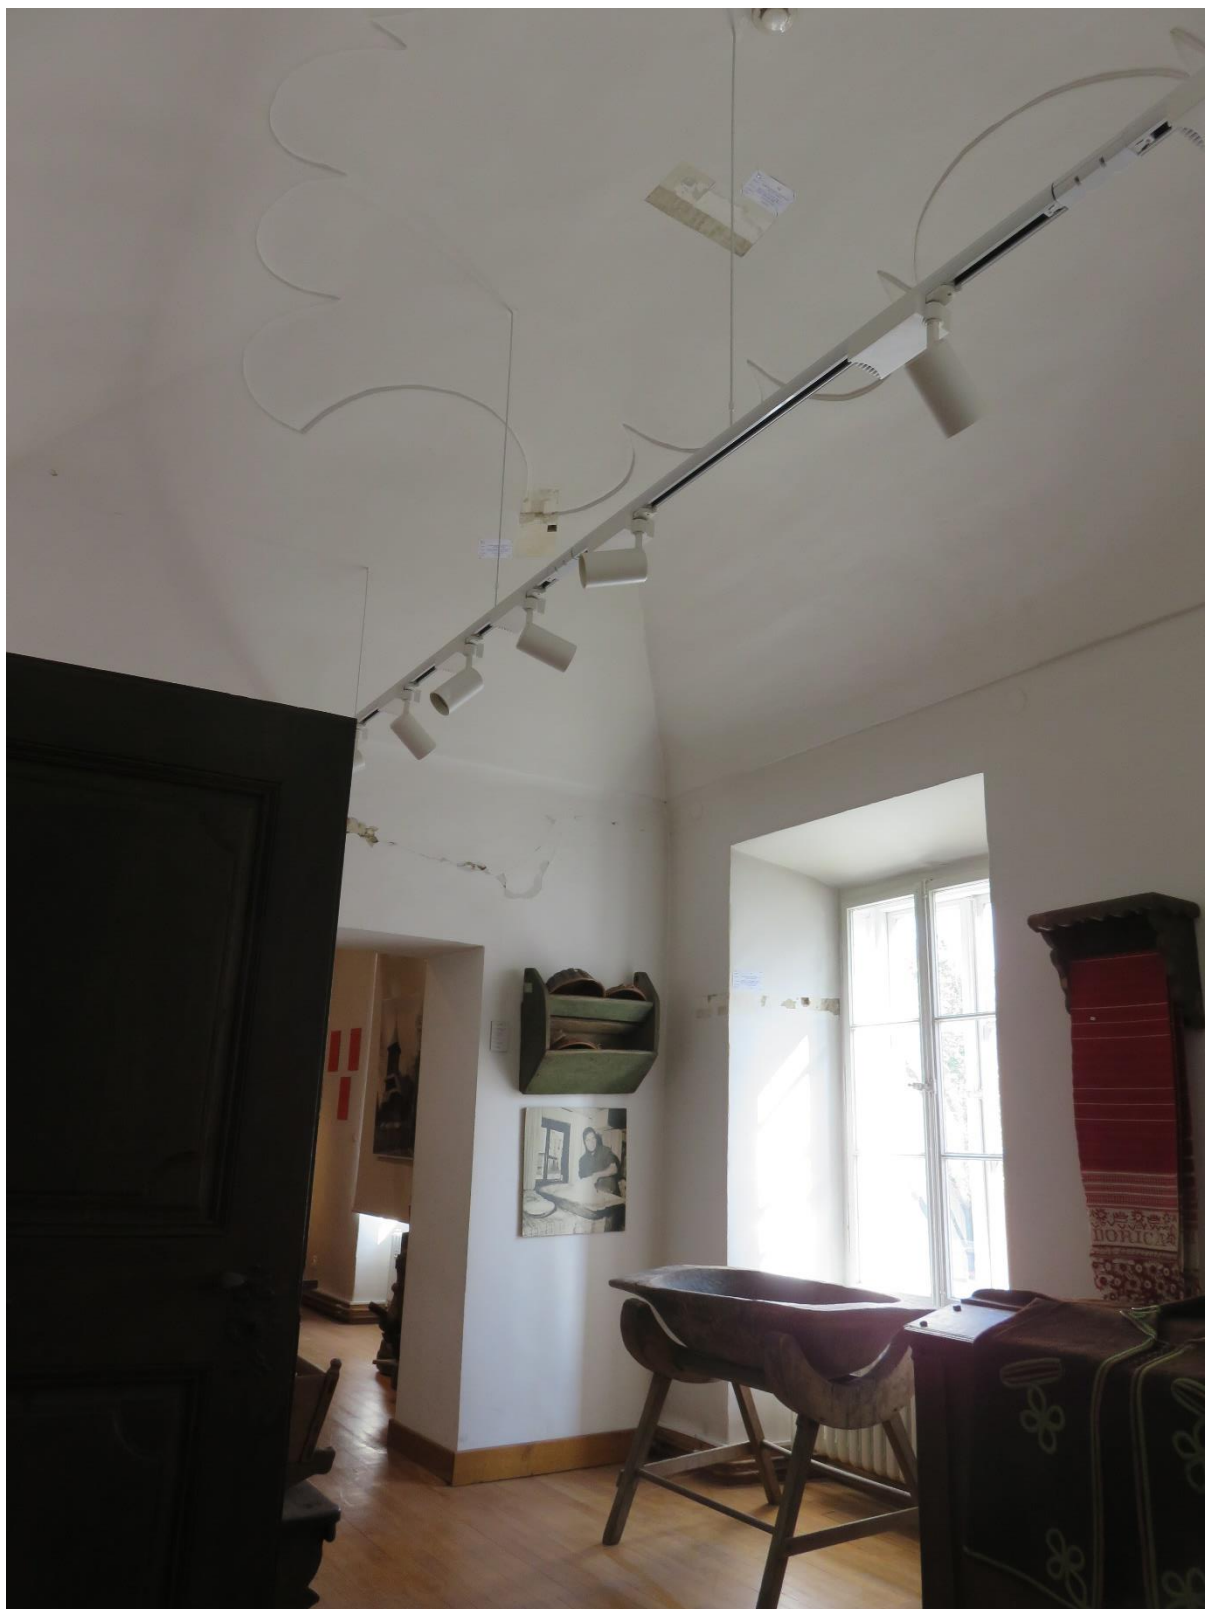
FOTO broj 26 – POLOŽAJ SONDI broj: 7, 9 i 10

**POZICIJA: ISTOČNA PLOHA ZIDA I KONUSNO UPUŠTENA – RAVNO
ZAKLJUČENA PROZORSKA NIŠA UNUTAR SA JUGA DRUGOJ – ISTOČNOJ
PROSTORIJI KATA**

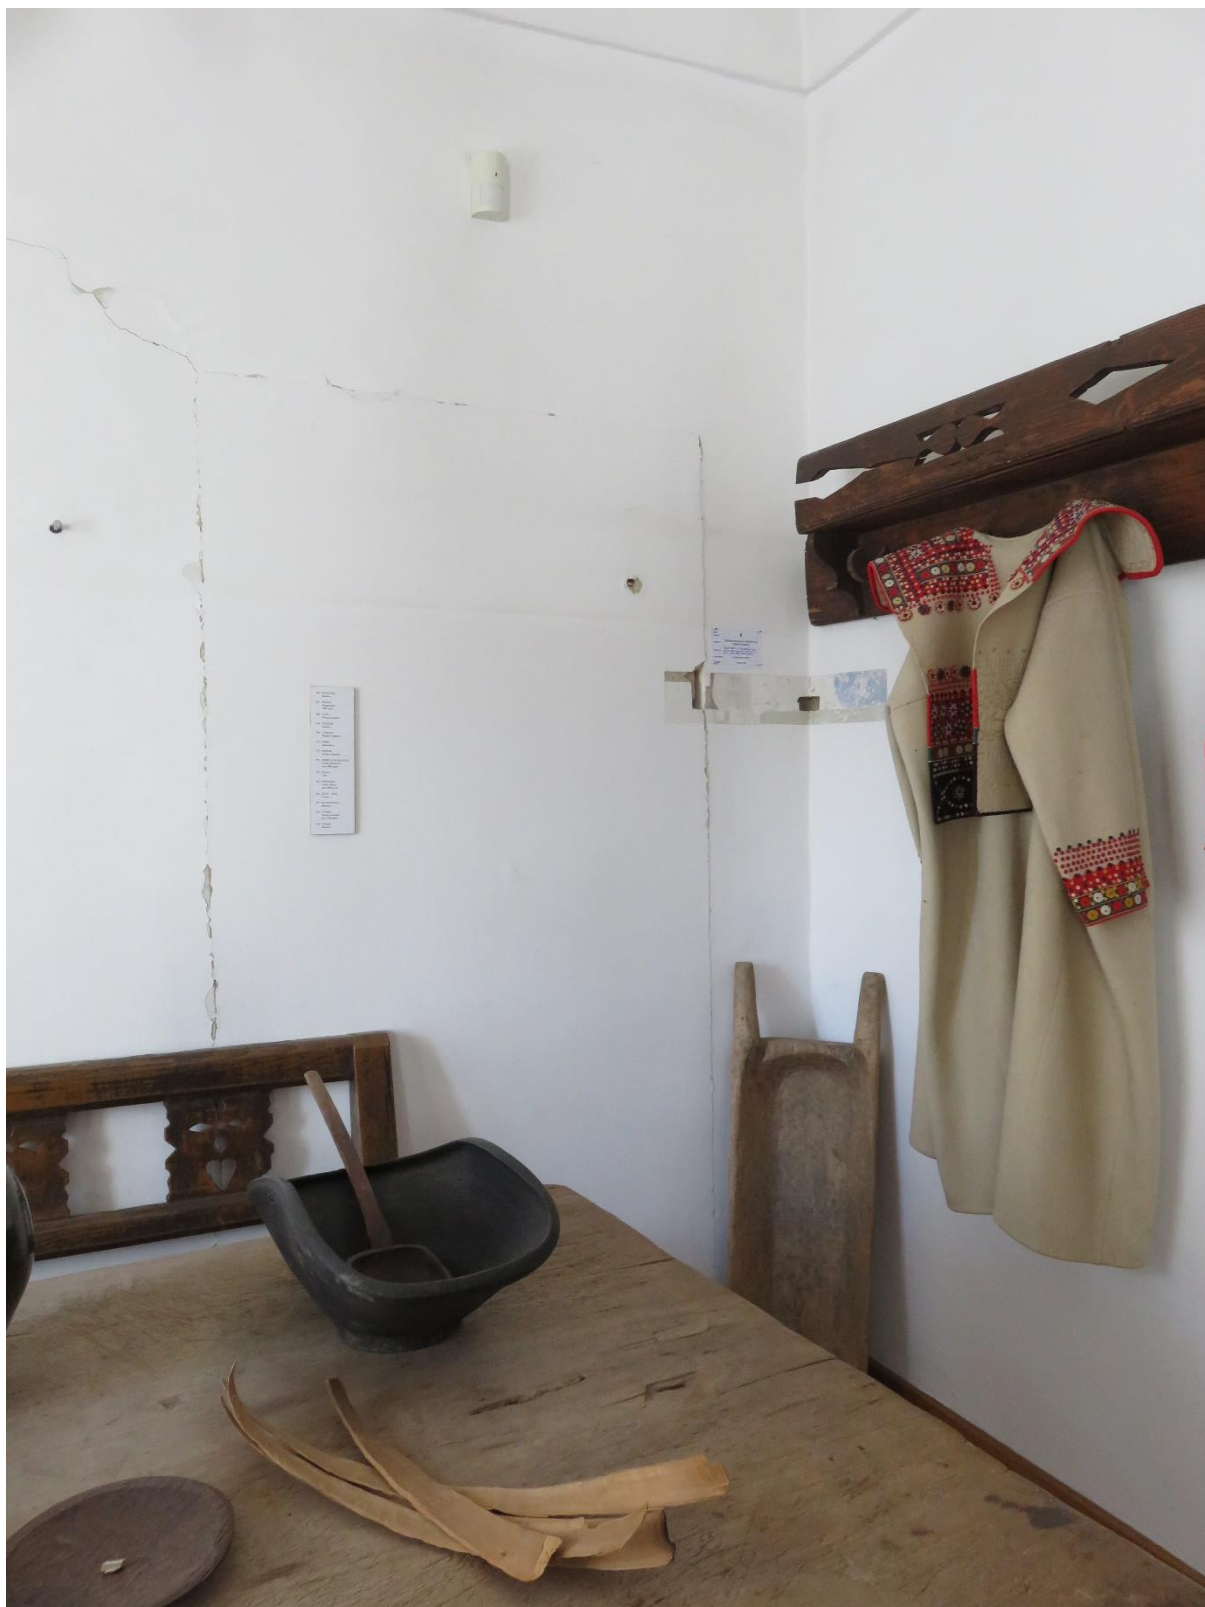
FOTO broj 31 – POLOŽAJ SONDE broj 8

POZICIJA: PL. ZIDA U JUGOZAPADNOM UGLU SA JUGA DRUGE – ISTOČNE PROSTORIJI KATA I MJESTO ZAZIDA U FAZI C IZMJJEŠTENOG PRVOBITNOG VRATNOG OTVORA ULAZA U JUGOISTOČNU PROSTORIJU KATA
