ZGRADA MUZEJA TUROPOLJA, VELIKA GORICA

Konzervatorski elaborat s izvješćem o konzervatorsko-restauratorskim istraživanjima interijera zgrade

Zagreb, listopad, 2023.

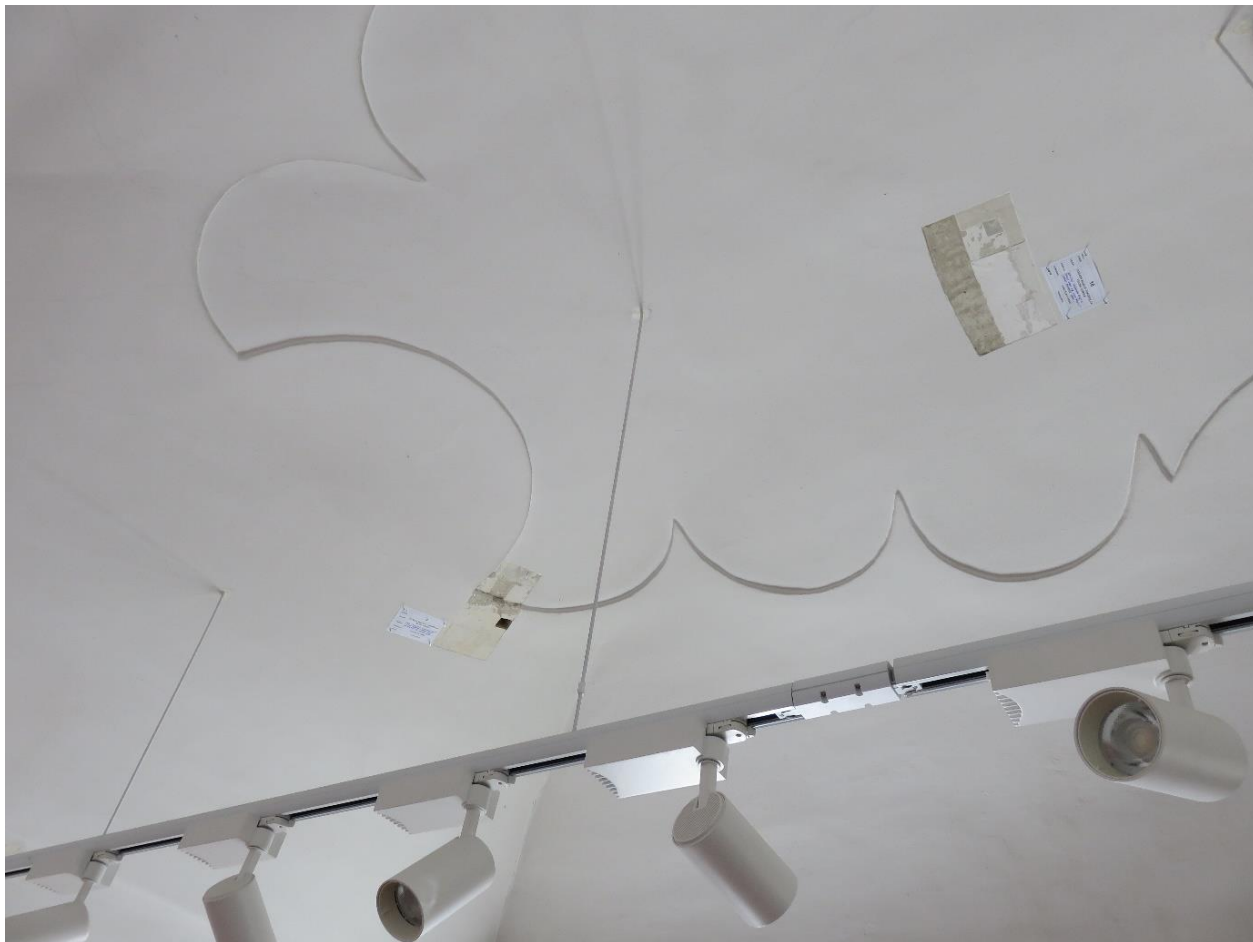
FOTO broj 35 – POLOŽAJ SONDI broj: 9 i 10

POZICIJA: KORITASTI SVOD I UPUŠTENO KAZETIRANO POLJE U OBLIKU „ROCAILLA“ U TJEMENU SVODA SA JUGA DRUGE – ISTOČNE PROSTORIJE KATA

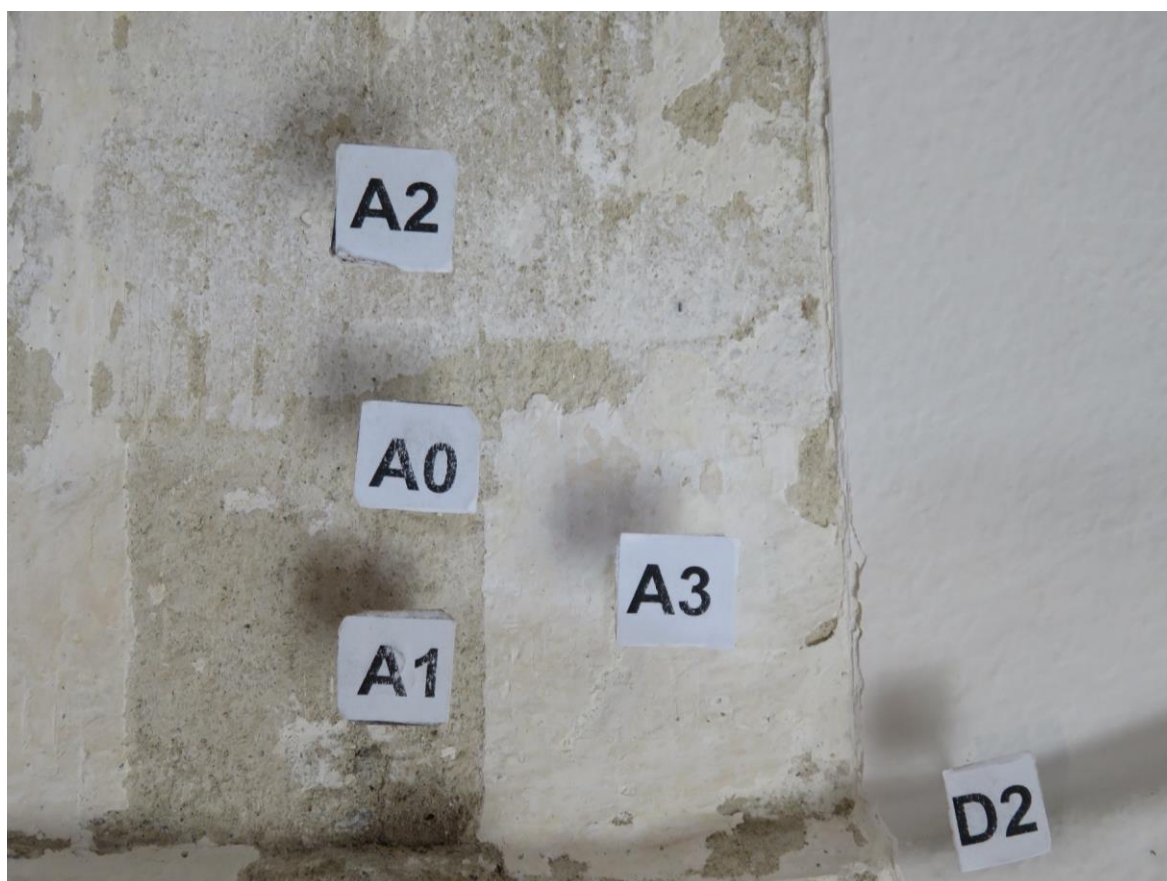
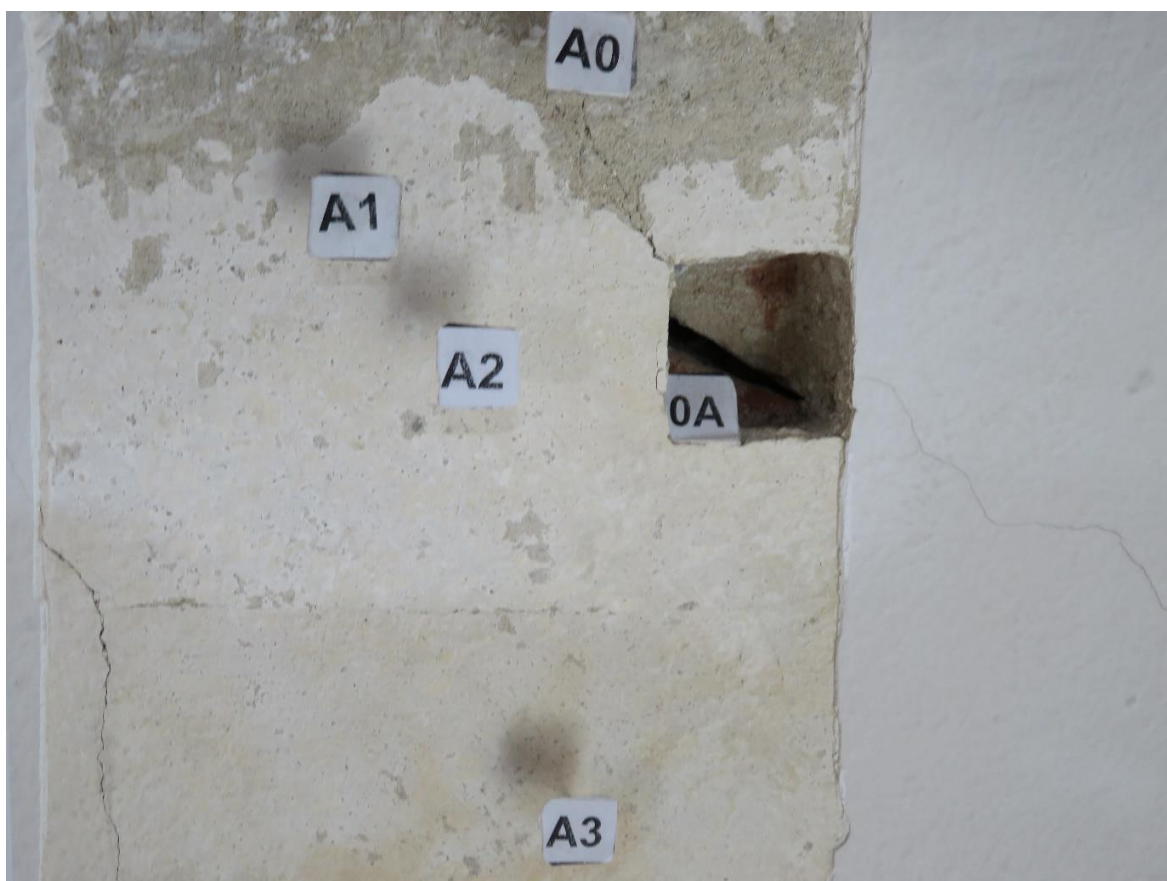
FOTO broj 37 i 38 – DETALJI SONDE broj 9

0A = Prvobitna građa perimetralnih i pregradnih zidova prvobitnog volumena barokne jednokatnice sagrađene u trećoj četvrtini 18. stoljeća – 1765. godine, kao vijećnice Plemenite općine turopoljske. Ovom oznakom označena je i prvobitna građa svodova prostorija kata prvobitnog volumena zgrade; modificiranog bačvastog svoda sa susvodnicama (koje se pružaju sa sviju četiri strana) reprezentativne jugozapadne prostorije vijećnice, koritastih svodova u manjim prostorijama uz istočnu i zapadnu stranu prvobitnog volumena zgrade, te križno bačvastog svoda (bačvastog sa u tjemenu spojenim susvodnicama) uzdužnog središnjeg hodnika kata.

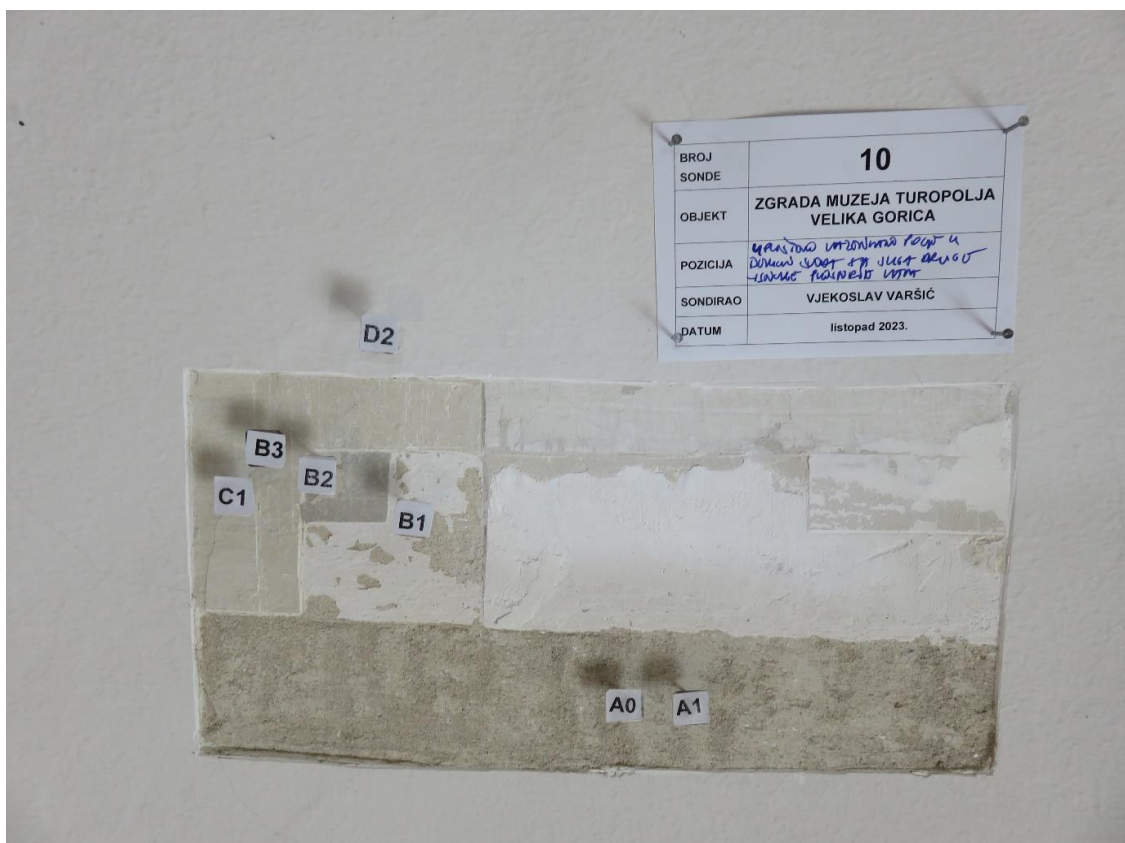
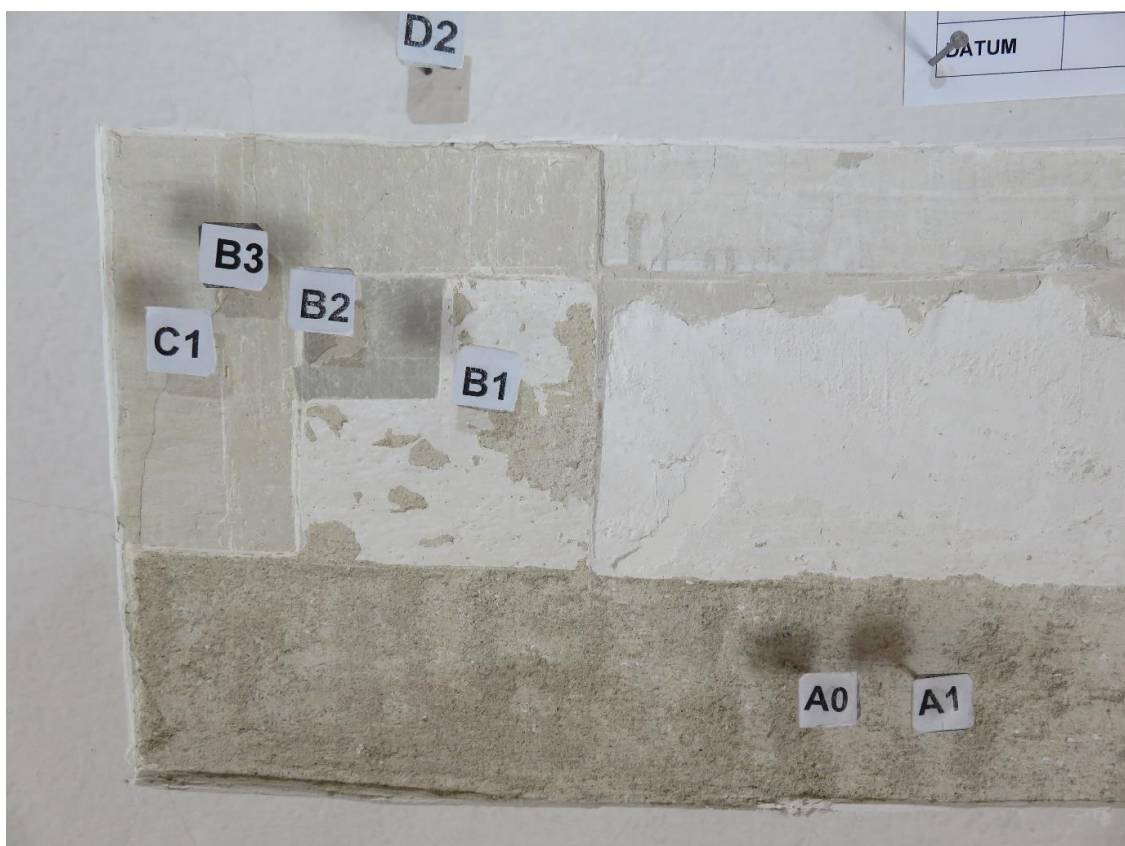
FOTO broj 39 i 40 – TOTAL I DETALJ SONDE broj 10

**SONDA BROJ 10 - POZICIJA: KORITASTI SVOD I UPUŠTENO KAZETIRANO
POLJE U TJEMENU SVODA SA JUGA DRUGE – ISTOČNE PROSTORIJE KATA**

A0 = Najstarija nađena – prvobitna vapneno pješčana žbuka interijera prostorija kata, prvobitnog volumena barokne jednokatnice sagrađene u trećoj četvrtini 18. stoljeća – 1765. godine.

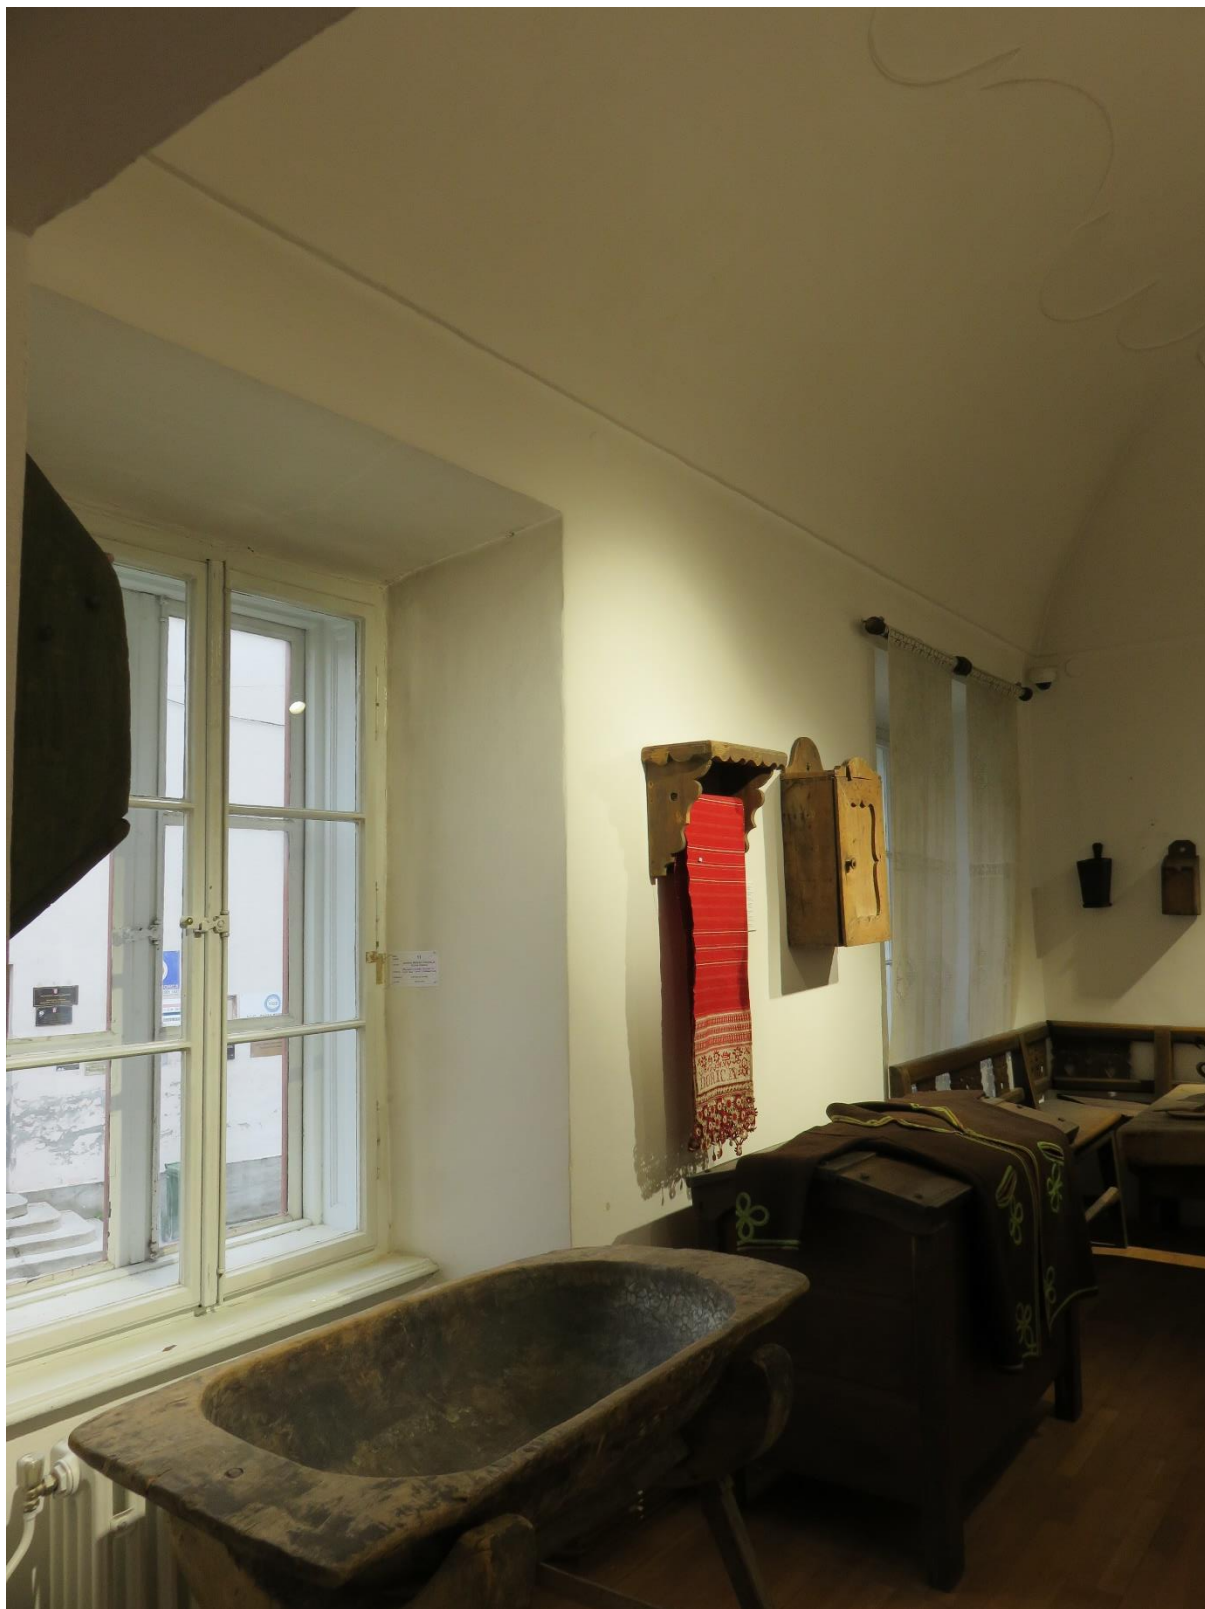
FOTO broj 41 – POLOŽAJ SONDE broj 11

POZICIJA: PROZORSKA STOLARIJA INTERIJERA – PROZORSKOG KRILA I OKVIRA – UNUTAR KONUSNO UPUŠTENE RAVNO ZAKLJUČENE PROZORSKE NIŠE SA JUGA DRUGE – ISTOČNE PROSTORIJE KATA

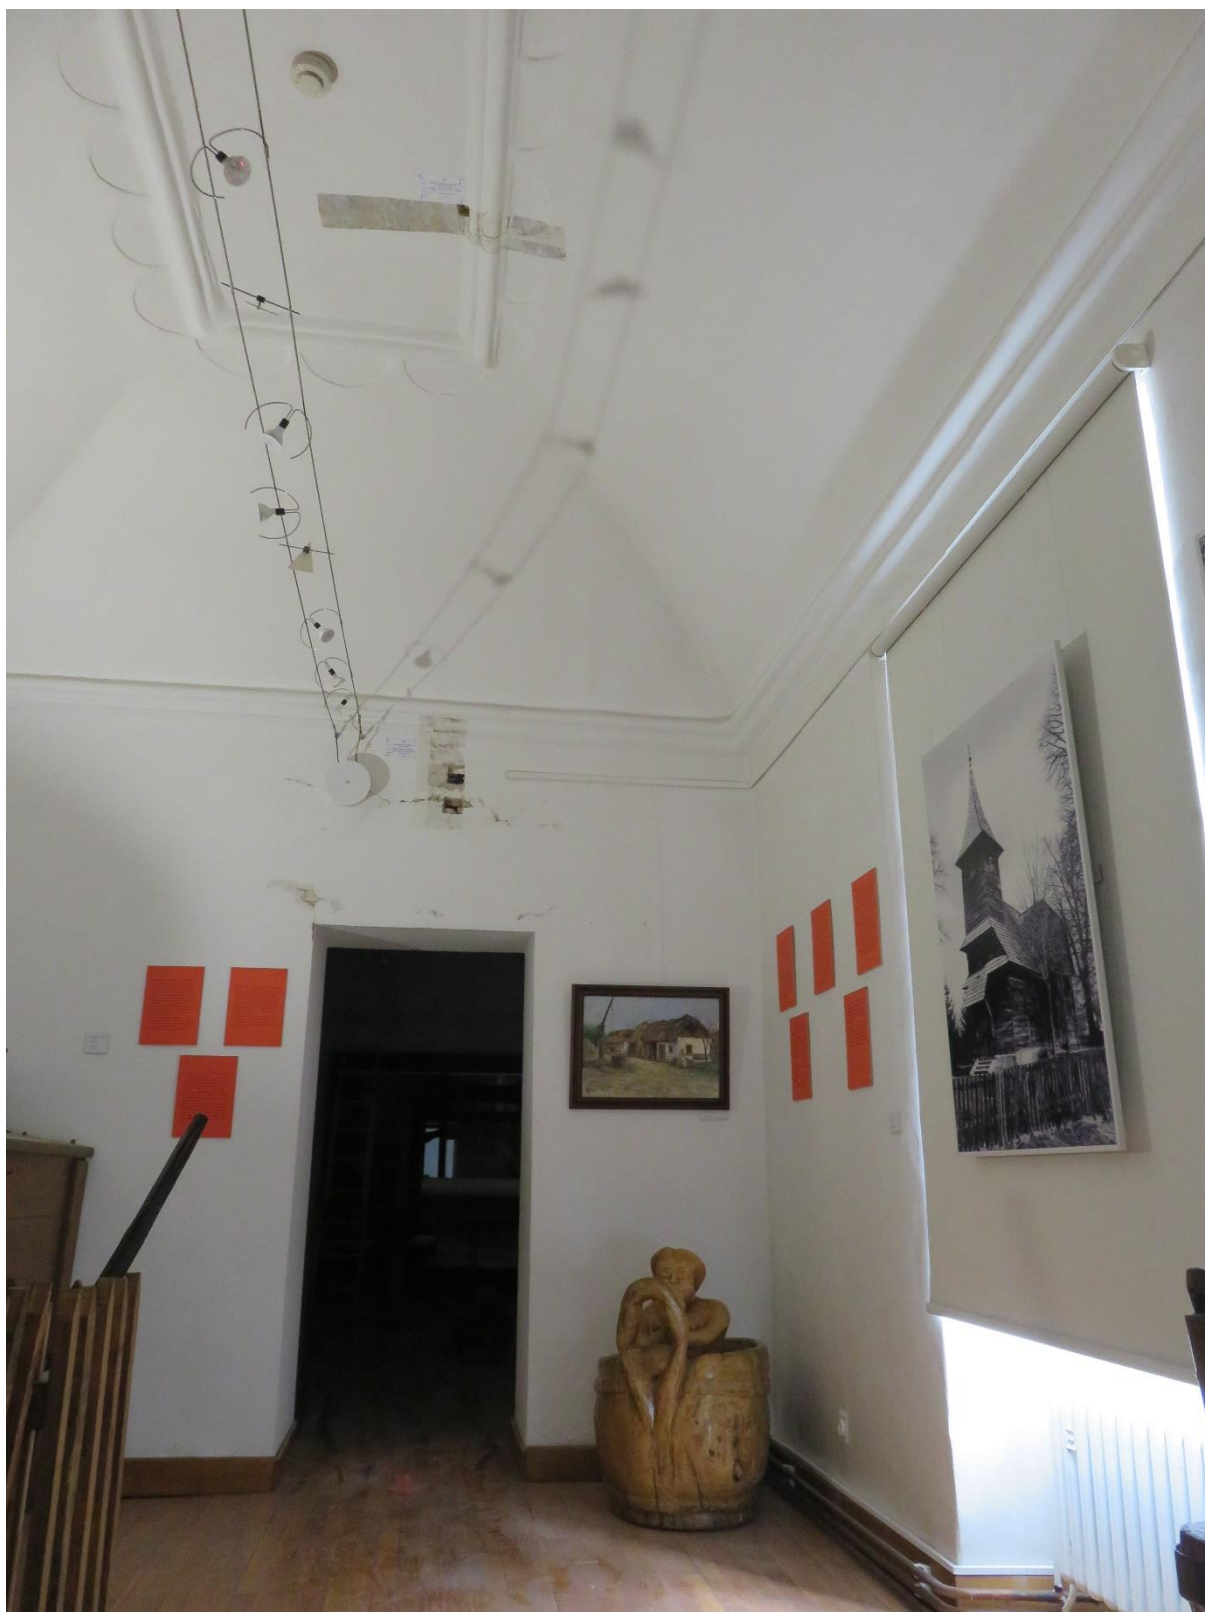
FOTO broj 44 – POLOŽAJ SONDI broj: 12 i 13

**POZICIJA: KORITASTI SVOD I ELEMENTI ARH. PLASTIKE U TJEMENU SVODA
UNUTAR SREDIŠNJE – ISTOČNE PROSTORIJE KATA**

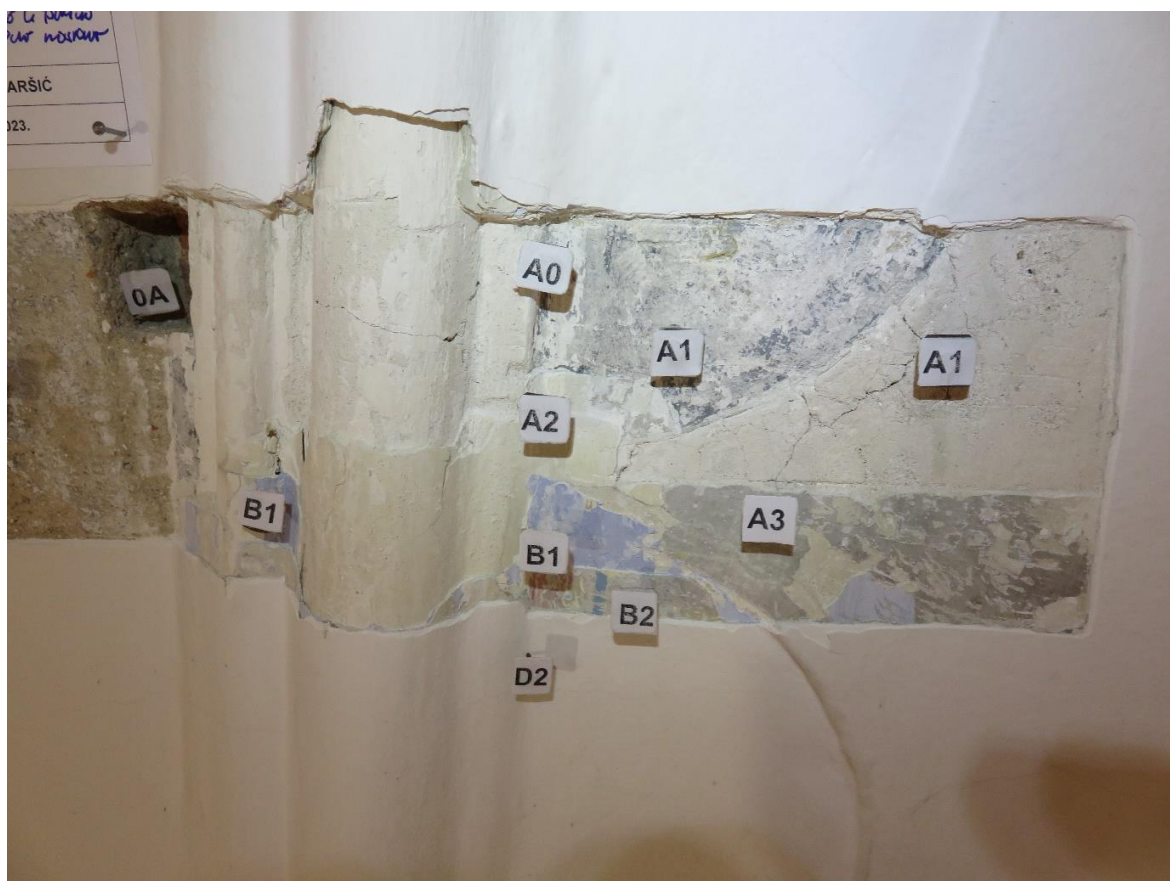
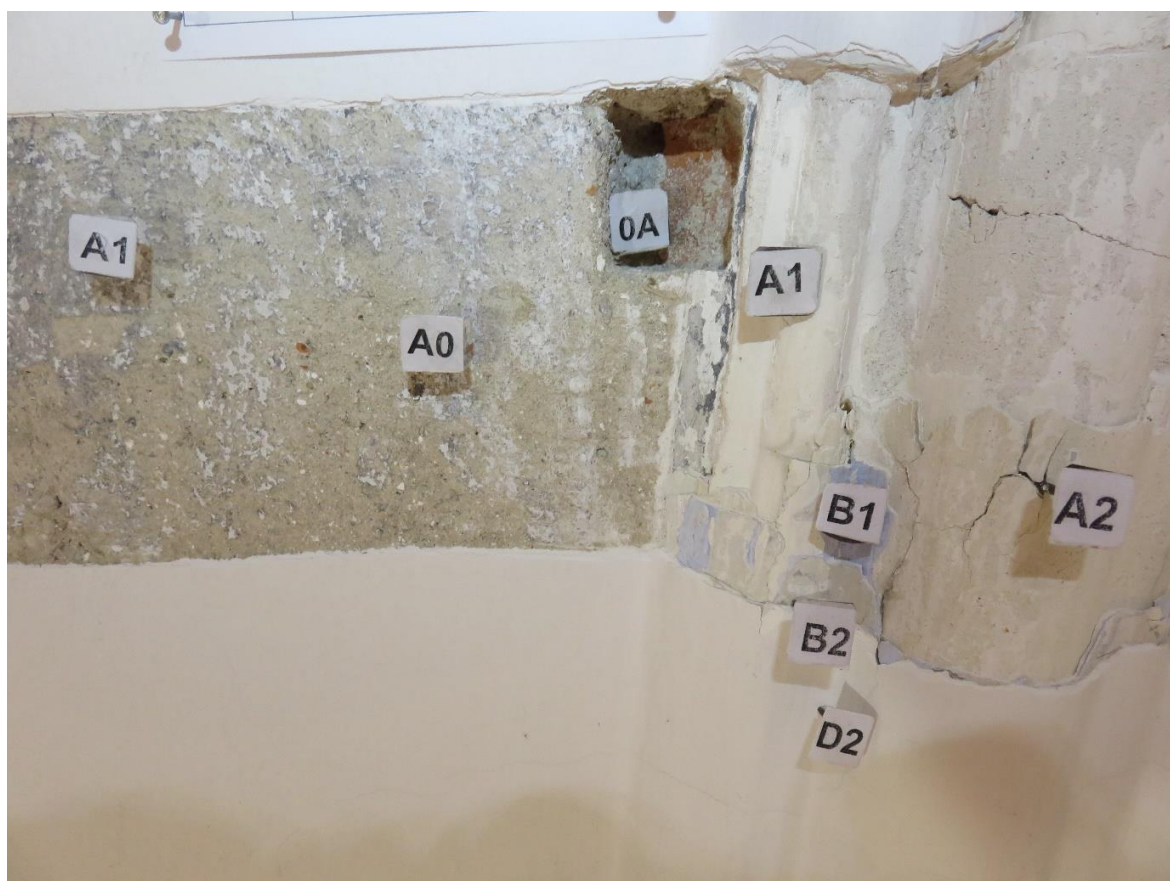
FOTO broj 46 i 47 – DETALJI SONDE broj 12

0A = Prvobitna građa perimetralnih i pregradnih zidova prvobitnog volumena barokne jednokatnice sagrađene u trećoj četvrtini 18. stoljeća – 1765. godine, kao vijećnice Plemenite općine turopoljske. Ovom oznakom označena je i prvobitna građa svodova prostorija kata prvobitnog volumena zgrade; modificiranog bačvastog svoda sa susvodnicama (koje se pružaju sa sviju četiri strana) reprezentativne jugozapadne prostorije vijećnice, koritastih svodova u manjim prostorijama uz istočnu i zapadnu stranu prvobitnog volumena zgrade, te križno bačvastog svoda (bačvastog sa u tjemenu spojenim susvodnicama) uzdužnog središnjeg hodnika kata.

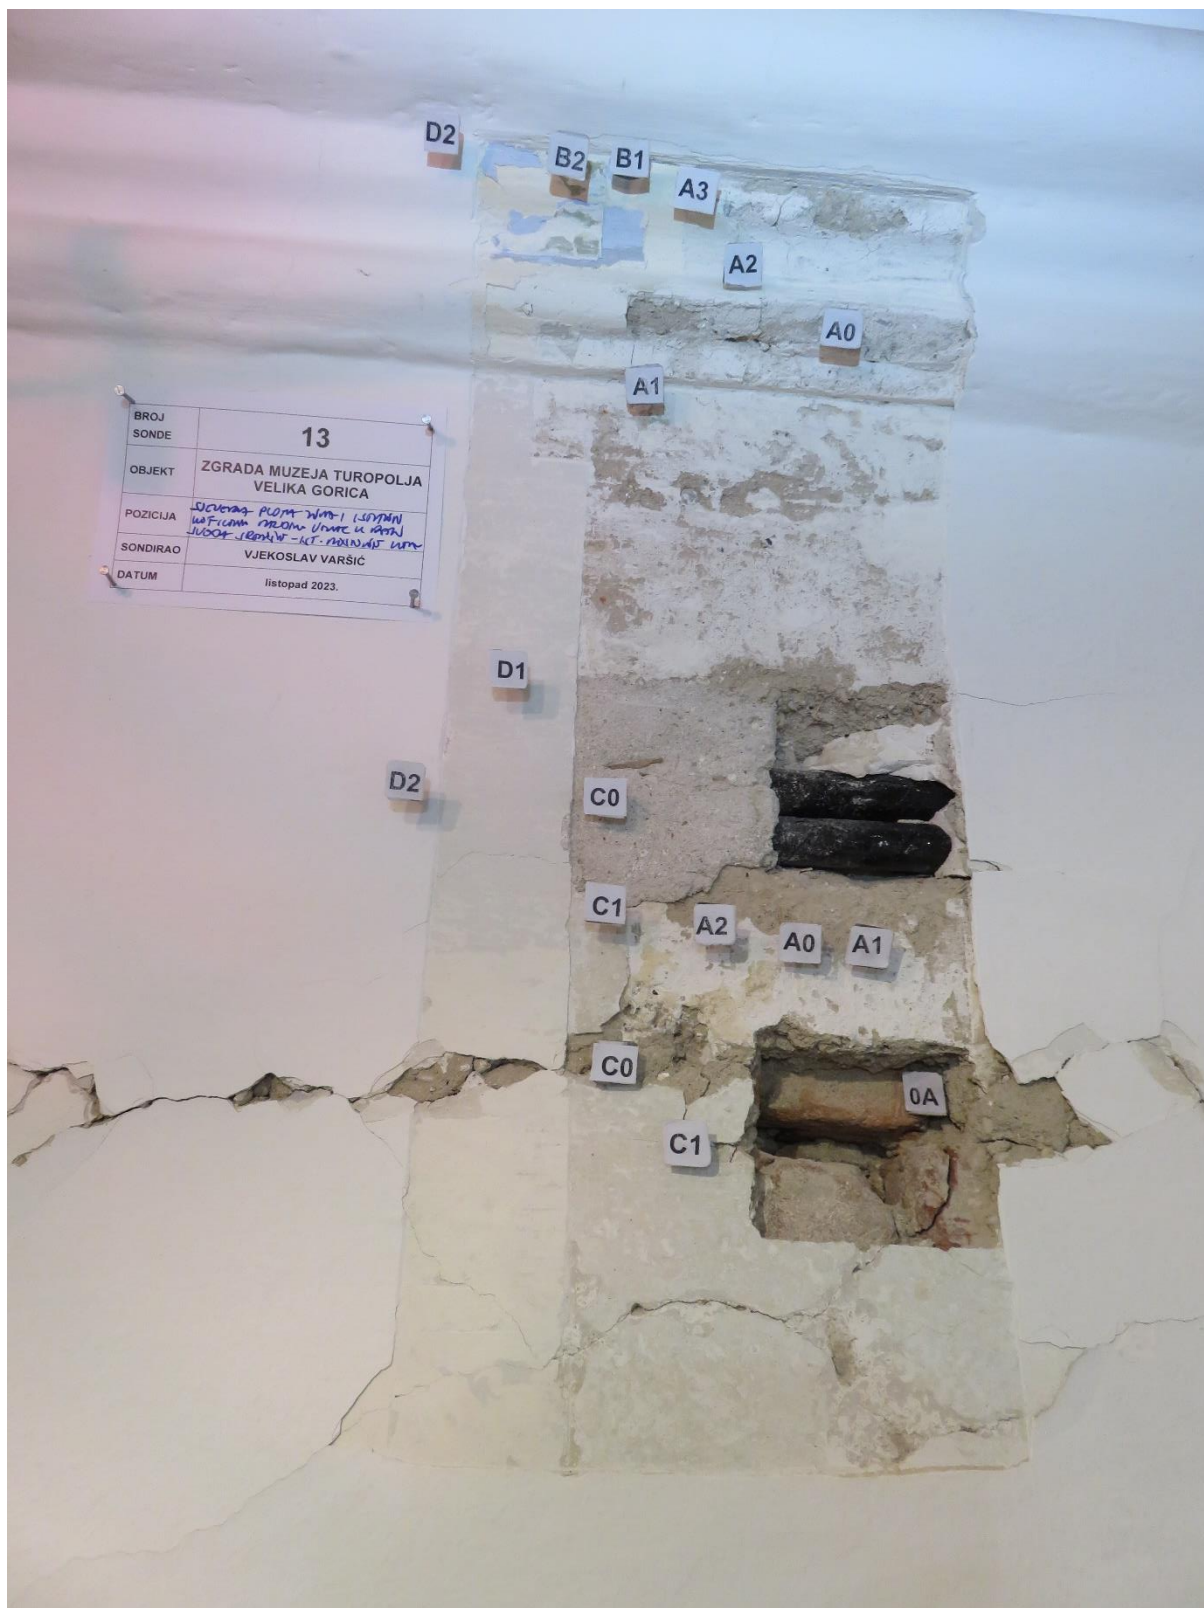
FOTO broj 48 – TOTAL SONDE broj 13

POZICIJA: SJEVERNA PLOHA ZIDA IZNAD VRATNOG OTVORA I ISTAKNUTI
PROFILIRANI RAZDJELNI VIJENAC U BAZI KORITASTOG SVODA SREDIŠNJE –
ISTOČNE PROSTORIJE KATA

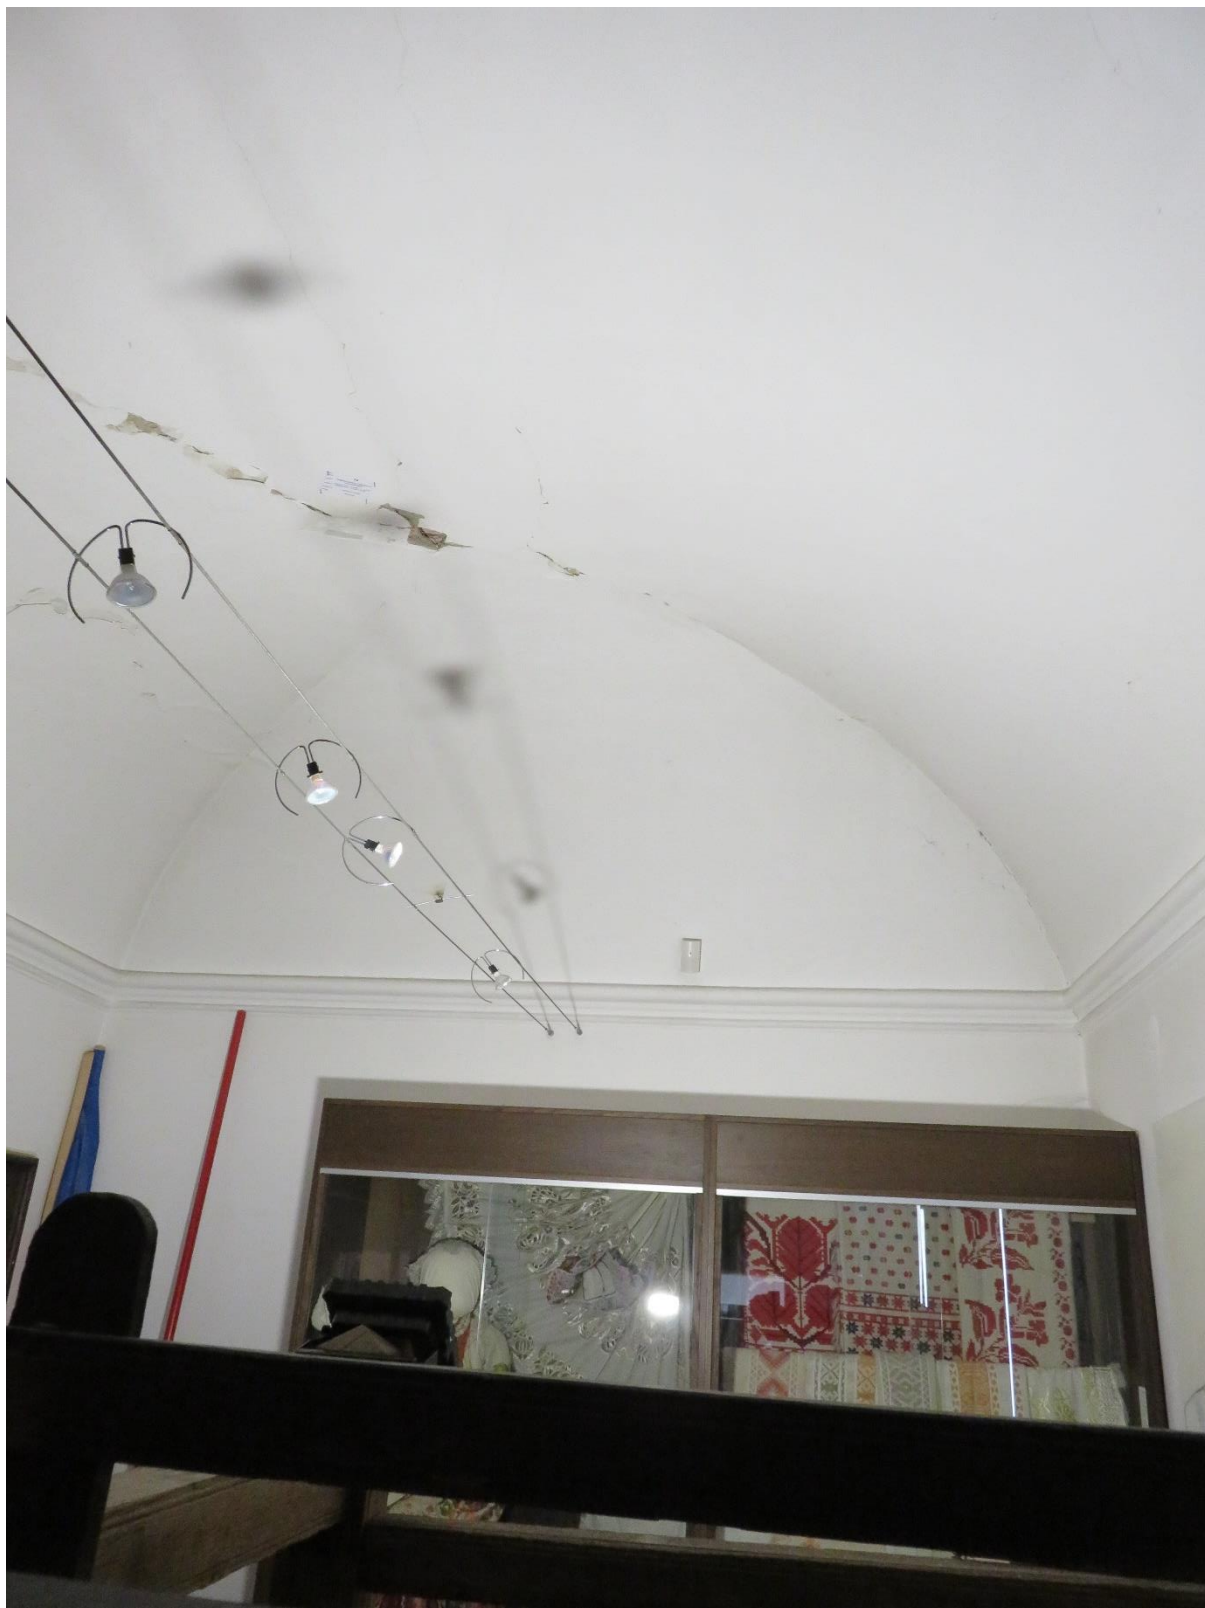
FOTO broj 51 – POLOŽAJ SONDE broj 14

**POZICIJA: KORITASTI SVOD UNUTAR SA SJEVERA DRUGE – ISTOČNE
PROSTORIJE KATA**

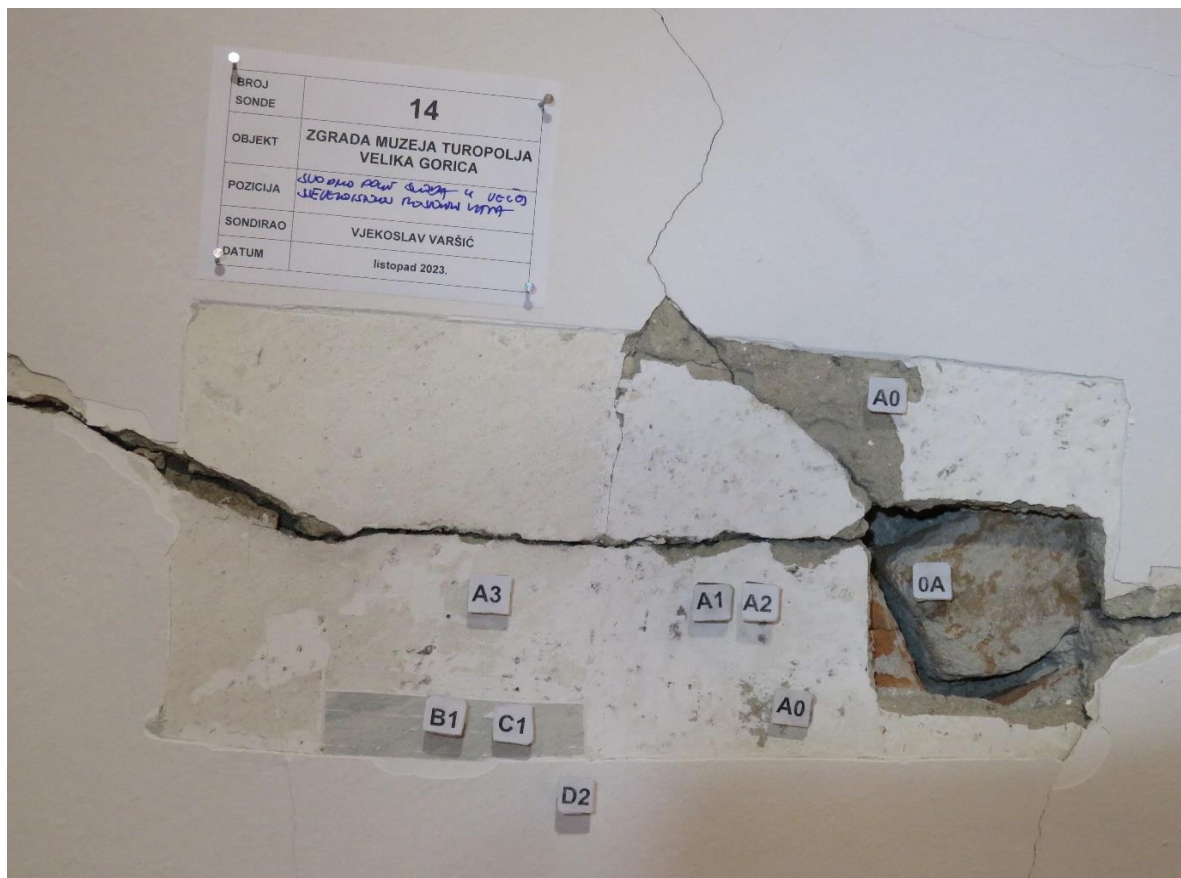
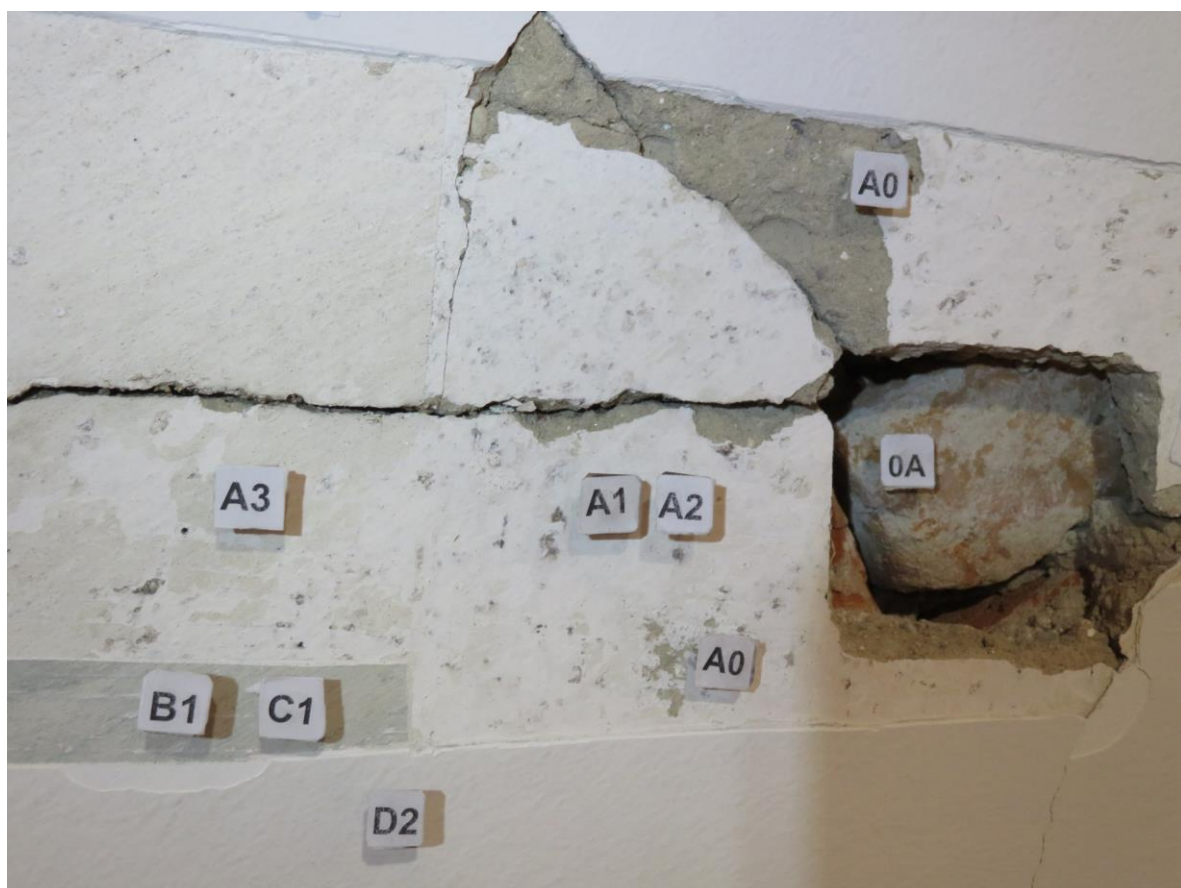
FOTO broj 52 i 53 – TOTAL I DETALJ SONDE broj 14

0A = Prvobitna građa perimetralnih i pregradnih zidova prvobitnog volumena barokne jednokatnice sagrađene u trećoj četvrtini 18. stoljeća – 1765. godine, kao vijećnice Plemenite općine turopoljske. Ovom oznakom označena je i prvobitna građa svodova prostorija kata prvobitnog volumena zgrade; modificiranog bačvastog svoda sa susvodnicama (koje se pružaju sa sviju četiri strana) reprezentativne jugozapadne prostorije vijećnice, koritastih svodova u manjim prostorijama uz istočnu i zapadnu stranu prvobitnog volumena zgrade, te križno bačvastog svoda (bačvastog sa u tjemenu spojenim susvodnicama) uzdužnog središnjeg hodnika kata.

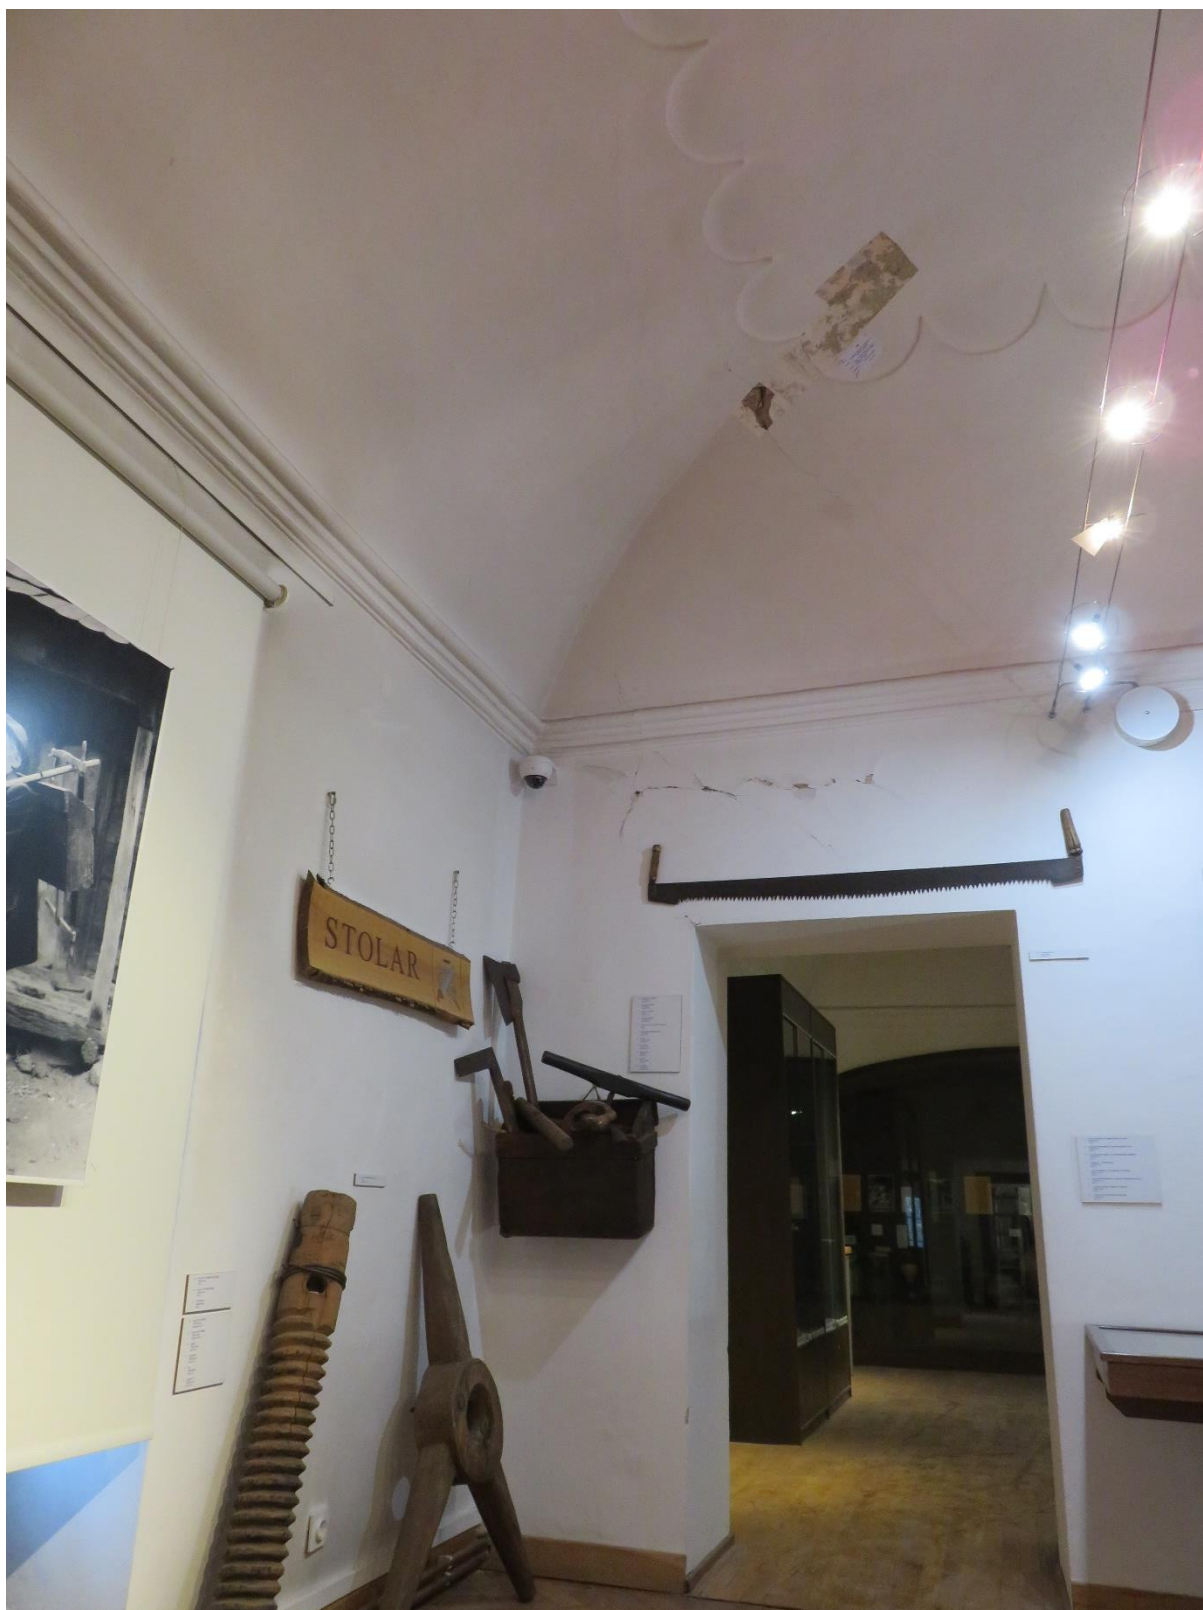
FOTO broj 54 – POLOŽAJ SONDE broj 15

**POZICIJA: KORITASTI SVOD I UPUŠTENO KAZETIRANO POLJE U TJEMENU
SVODA SREDIŠNJE – ZAPADNE PROSTORIJE KATA**

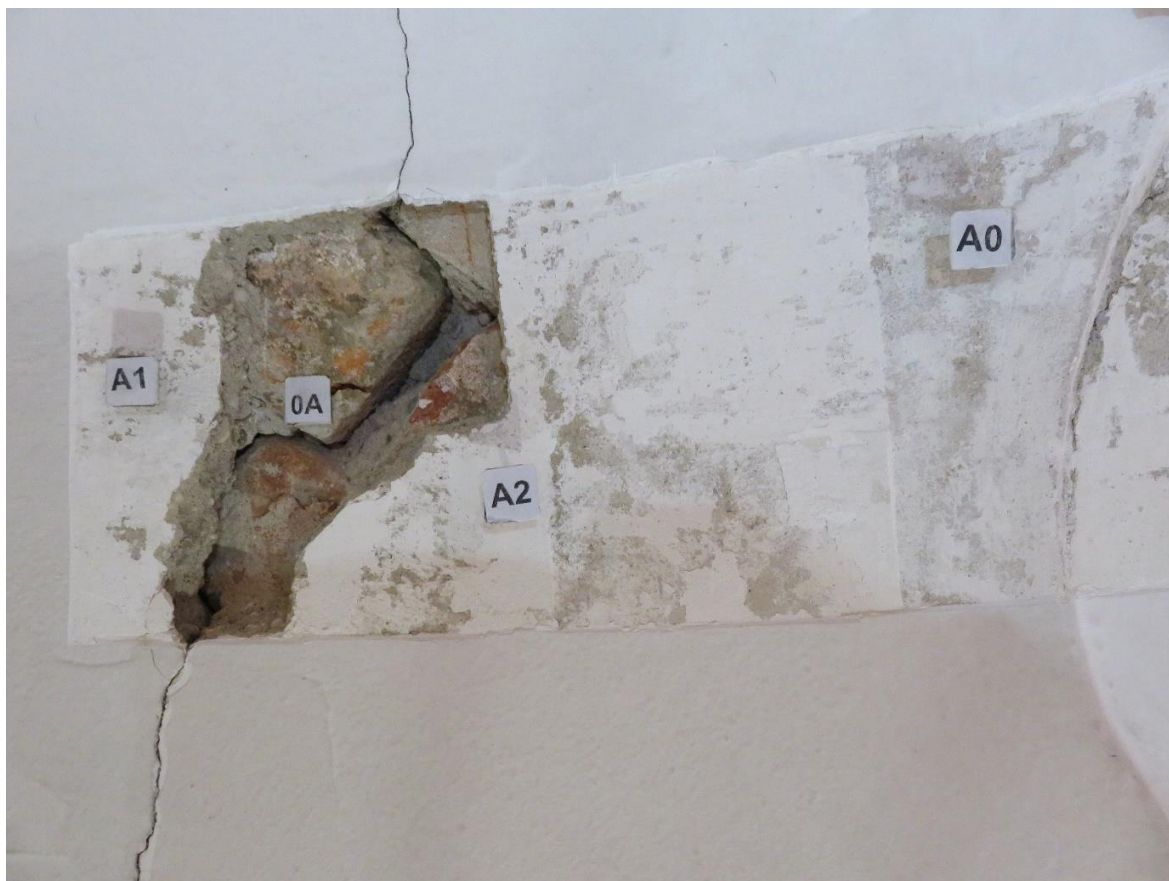
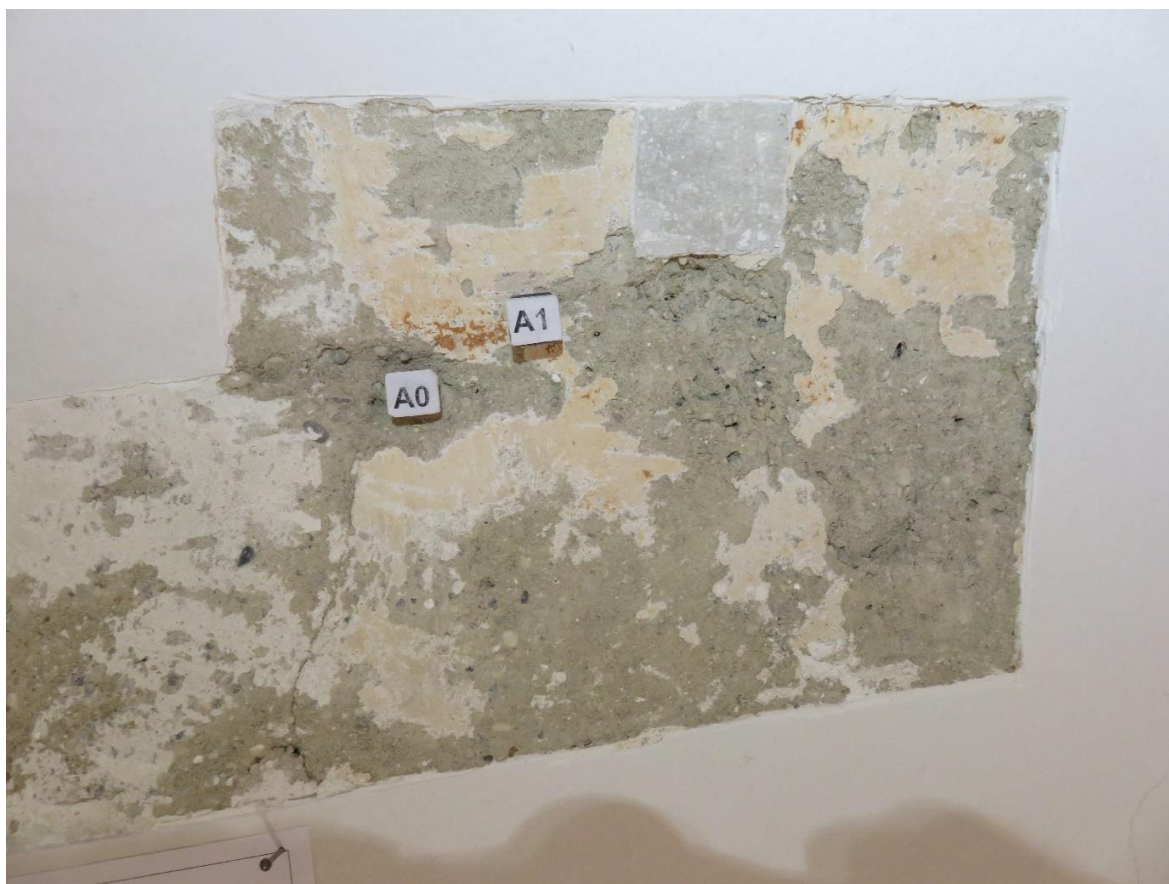
FOTO broj 56 i 57 – DETALJI SONDE broj 15

0A = Prvobitna građa perimetralnih i pregradnih zidova prvobitnog volumena barokne jednokatnice sagrađene u trećoj četvrtini 18. stoljeća – 1765. godine, kao vijećnice Plemenite općine turopoljske. Ovom oznakom označena je i prvobitna građa svodova prostorija kata prvobitnog volumena zgrade; modificiranog bačvastog svoda sa susvodnicama (koje se pružaju sa sviju četiri strana) reprezentativne jugozapadne prostorije vijećnice, koritastih svodova u manjim prostorijama uz istočnu i zapadnu stranu prvobitnog volumena zgrade, te križno bačvastog svoda (bačvastog sa u tjemenu spojenim susvodnicama) uzdužnog središnjeg hodnika kata.
