ZGRADA MUZEJA TUROPOLJA, VELIKA GORICA

Konzervatorski elaborat s izvješćem o konzervatorsko-restauratorskim istraživanjima interijera zgrade

Zagreb, listopad, 2023.

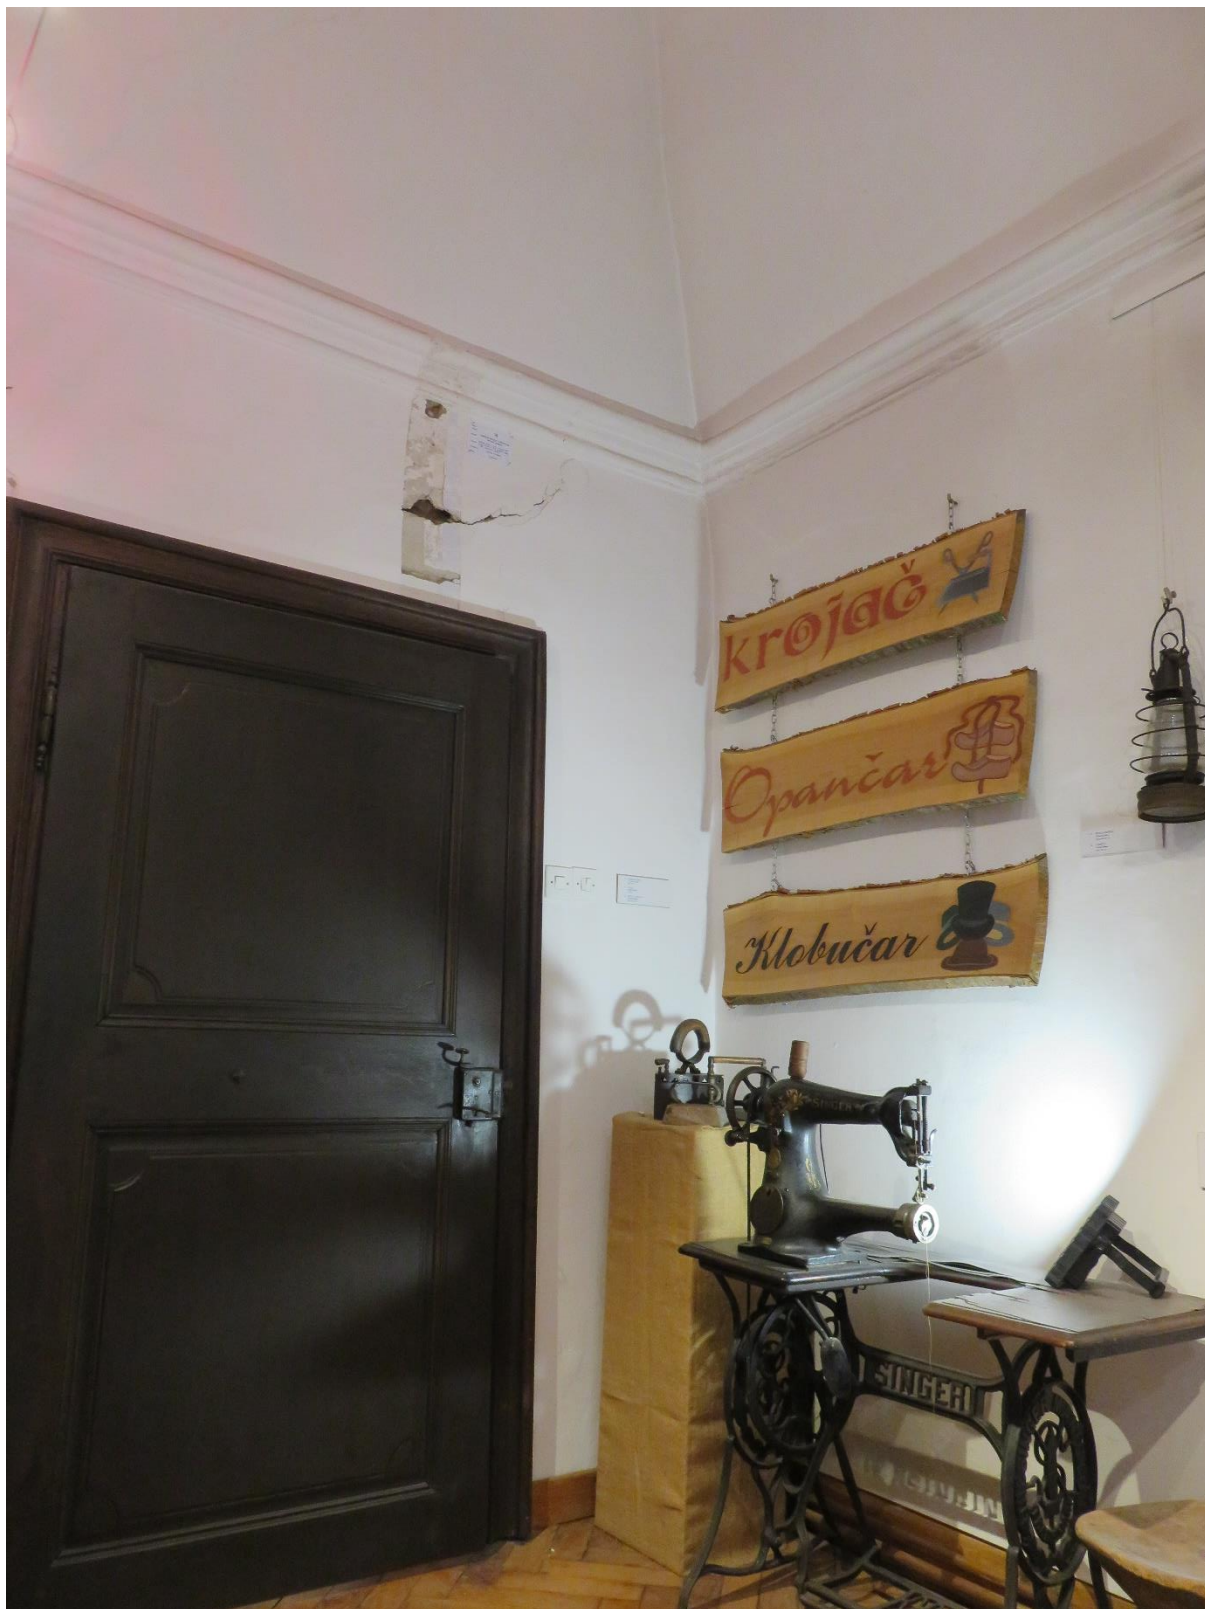
FOTO broj 58 – POLOŽAJ SONDE broj 16

**POZICIJA: JUŽNA PLOHA ZIDA IZNAD VRATNOG OTVORA I ISTAKNUTI
PROFILIRANI RAZDJELNI VIJENAC U BAZI KORITASTOG SVODA SREDIŠNJE –
ZAPADNE PROSTORIJE KATA**

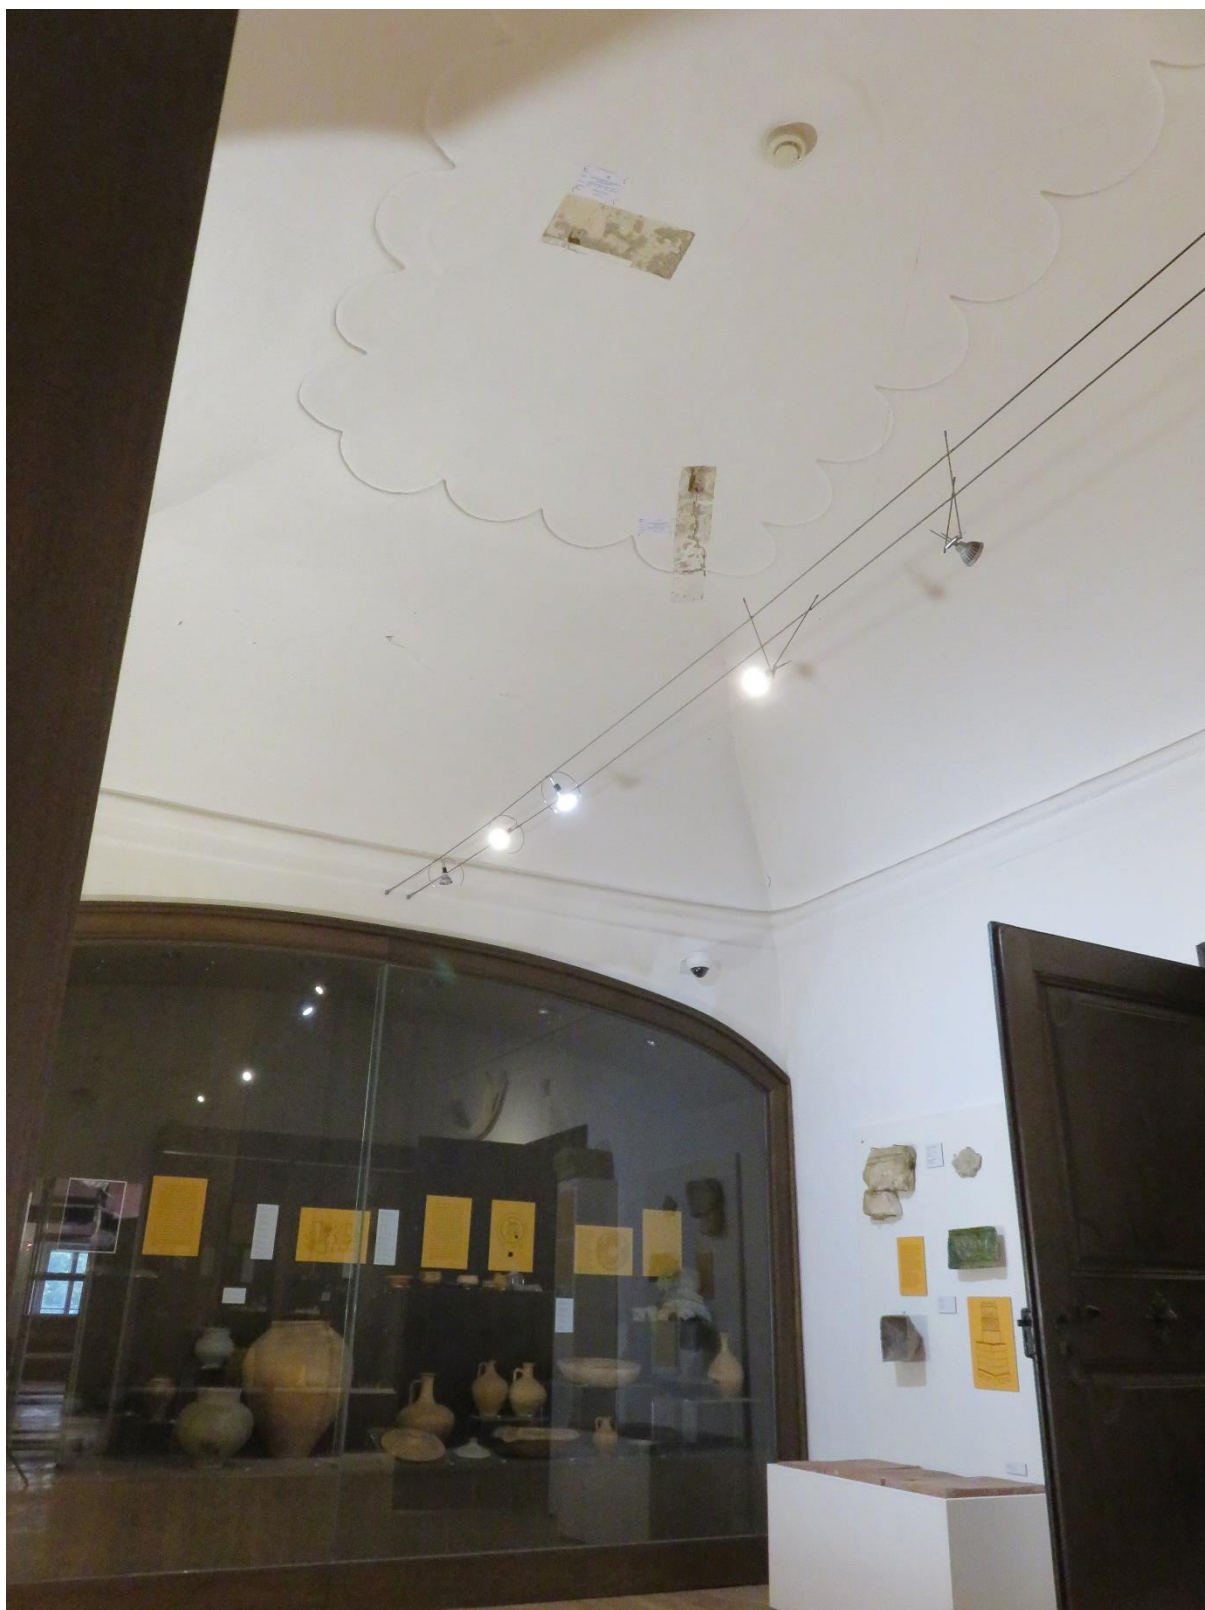
FOTO broj 62 – POLOŽAJ SONDI broj: 17 i 18

**POZICIJA: KORITASTI SVOD I UPUŠTENO KAZETIRANO POLJE U TJEMENU
SVODA SA SJEVERA DRUGE – ZAPADNE PROSTORIJE KATA**

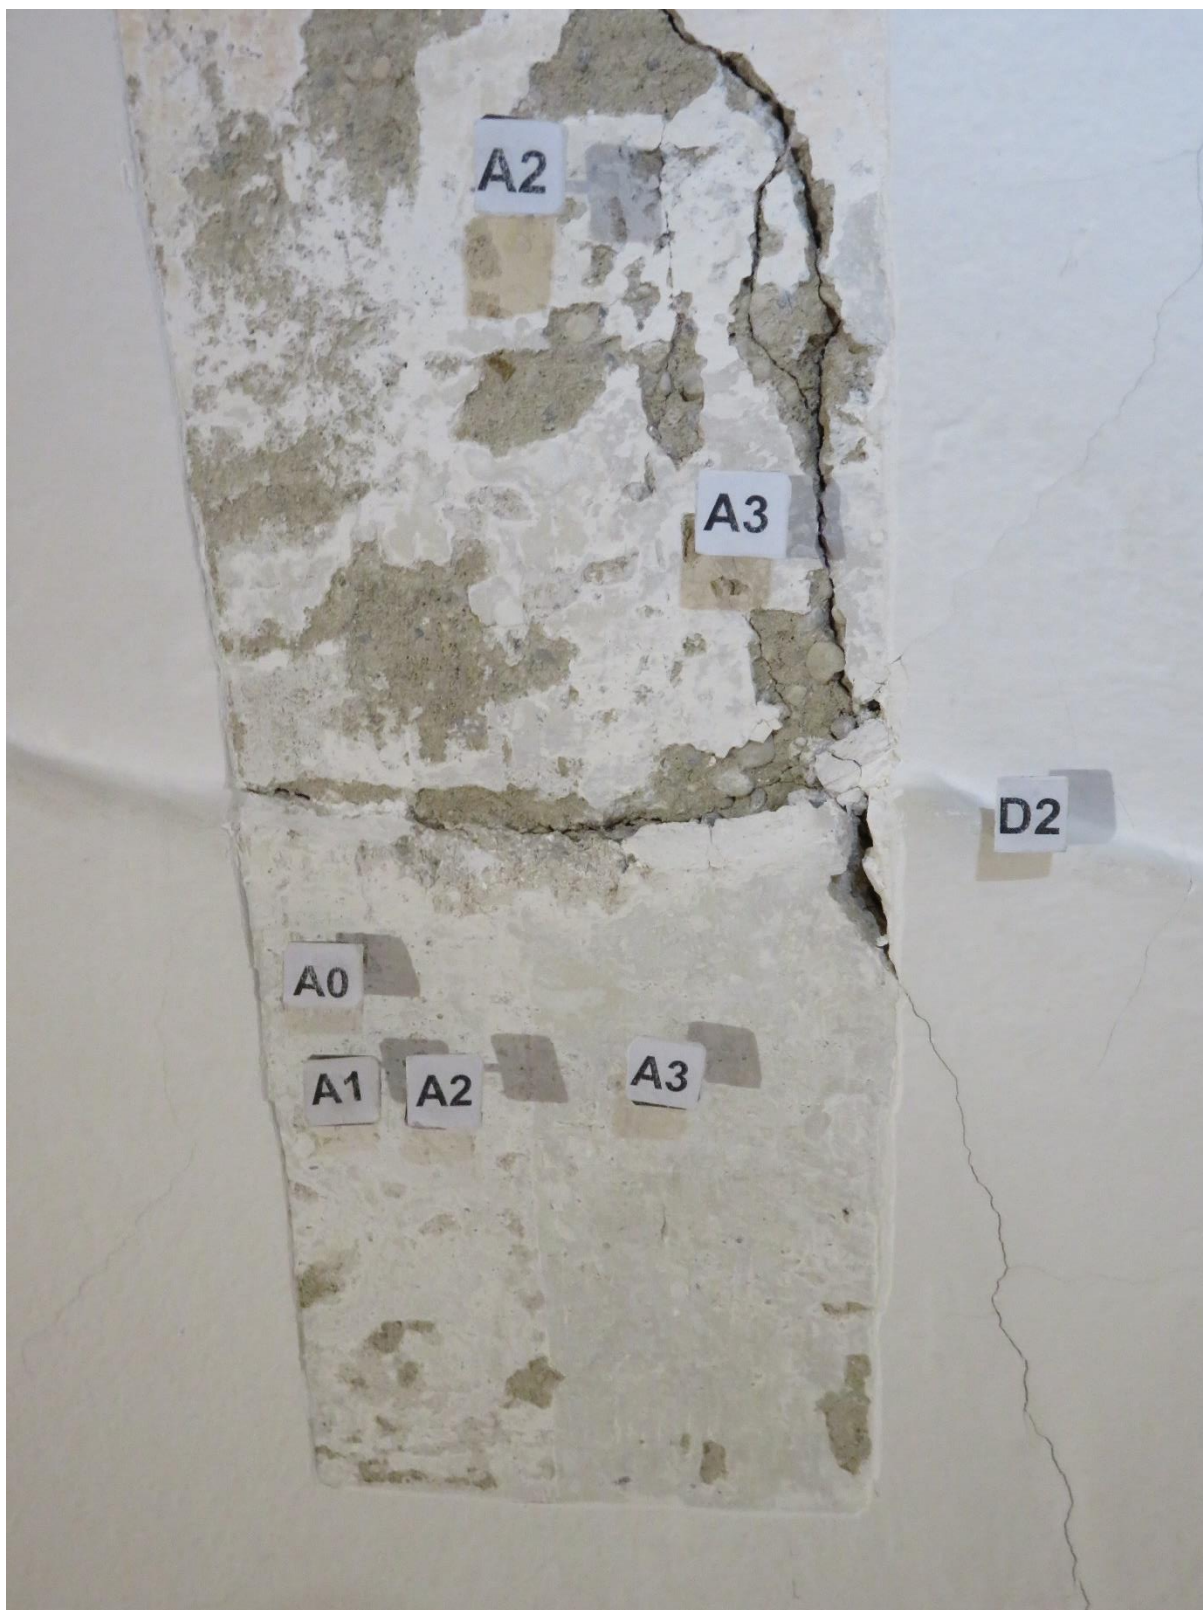
FOTO broj 65 – DETALJ SONDE broj 17

0A = Prvobitna građa perimetralnih i pregradnih zidova prvobitnog volumena barokne jednokatnice sagrađene u trećoj četvrtini 18. stoljeća – 1765. godine, kao vijećnice Plemenite općine turopoljske. Ovom oznakom označena je i prvobitna građa svodova prostorija kata prvobitnog volumena zgrade; modificiranog bačvastog svoda sa susvodnicama (koje se pružaju sa sviju četiri strana) reprezentativne jugozapadne prostorije vijećnice, koritastih svodova u manjim prostorijama uz istočnu i zapadnu stranu prvobitnog volumena zgrade, te križno bačvastog svoda (bačvastog sa u tjemenu spojenim susvodnicama) uzdužnog središnjeg hodnika kata.

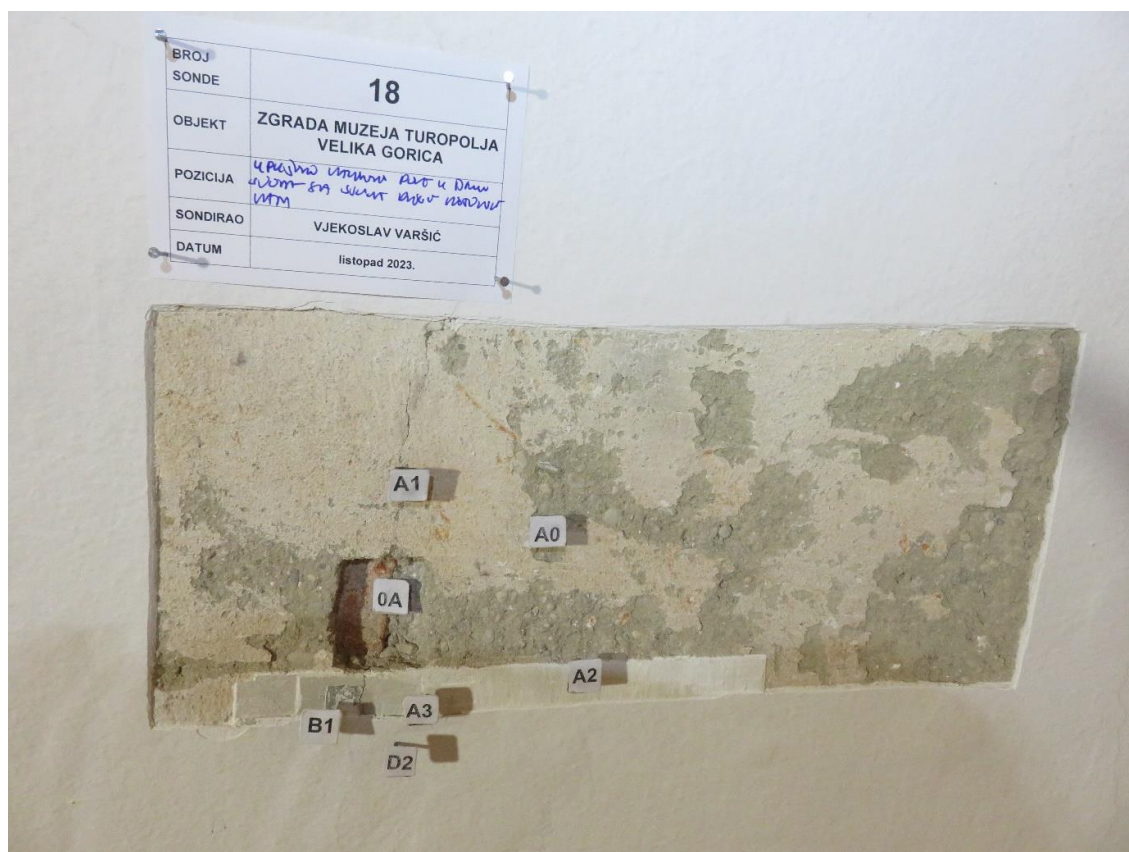
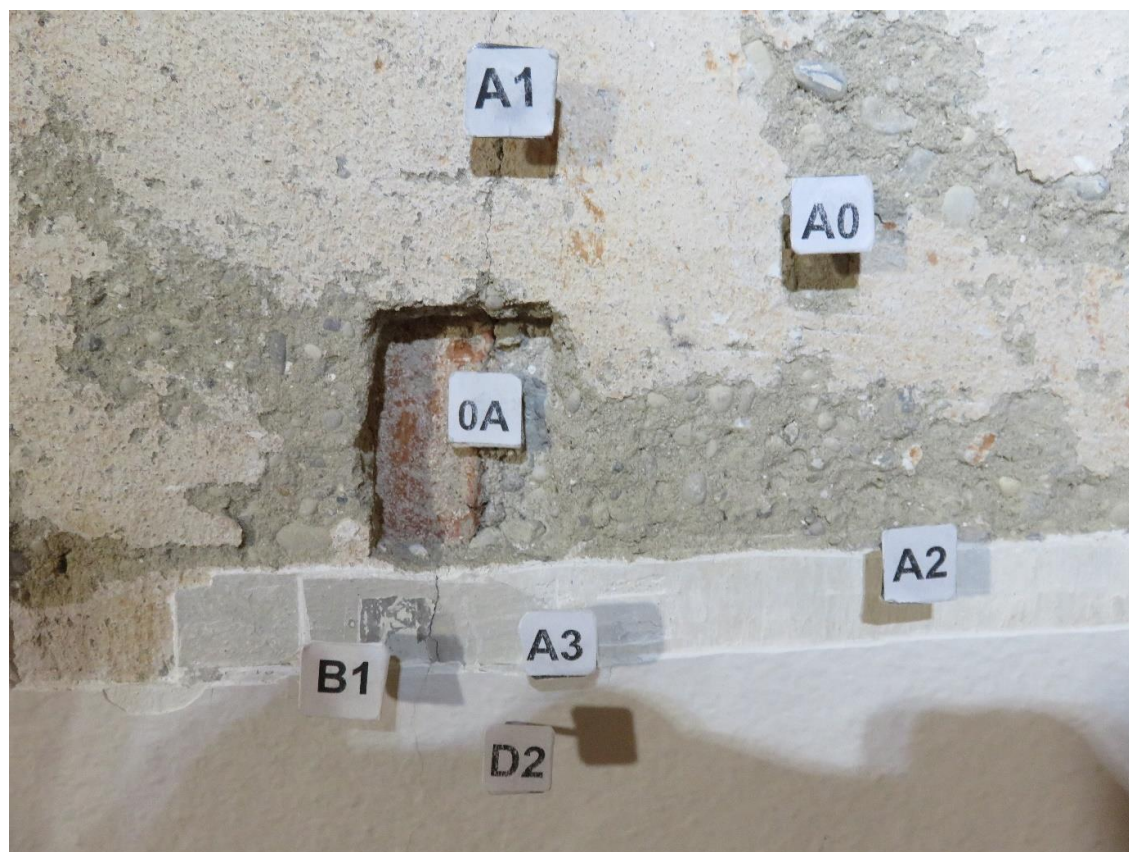
FOTO broj 66 i 67 – TOTAL I DETALJ SONDE broj 18

**SONDA BROJ 18 - POZICIJA: KORITASTI SVOD I UPUŠTENO KAZETIRANO
POLJE U TJEMENU SVODA SA SJEVERA DRUGE – ZAP. PROSTORIJE KATA**

0A = Prvobitna građa perimetralnih i pregradnih zidova prvobitnog volumena barokne jednokatnice sagrađene u trećoj četvrtini 18. stoljeća – 1765. godine, kao vijećnice Plemenite općine turopoljske. Ovom oznakom označena je i prvobitna građa svodova prostorija kata prvobitnog volumena zgrade; modificiranog bačvastog svoda sa susvodnicama (koje se pružaju sa sviju četiri strana) reprezentativne jugozapadne prostorije vijećnice, koritastih svodova u manjim prostorijama uz istočnu i zapadnu stranu prvobitnog volumena zgrade, te križno bačvastog svoda (bačvastog sa u tjemenu spojenim susvodnicama) uzdužnog središnjeg hodnika kata.

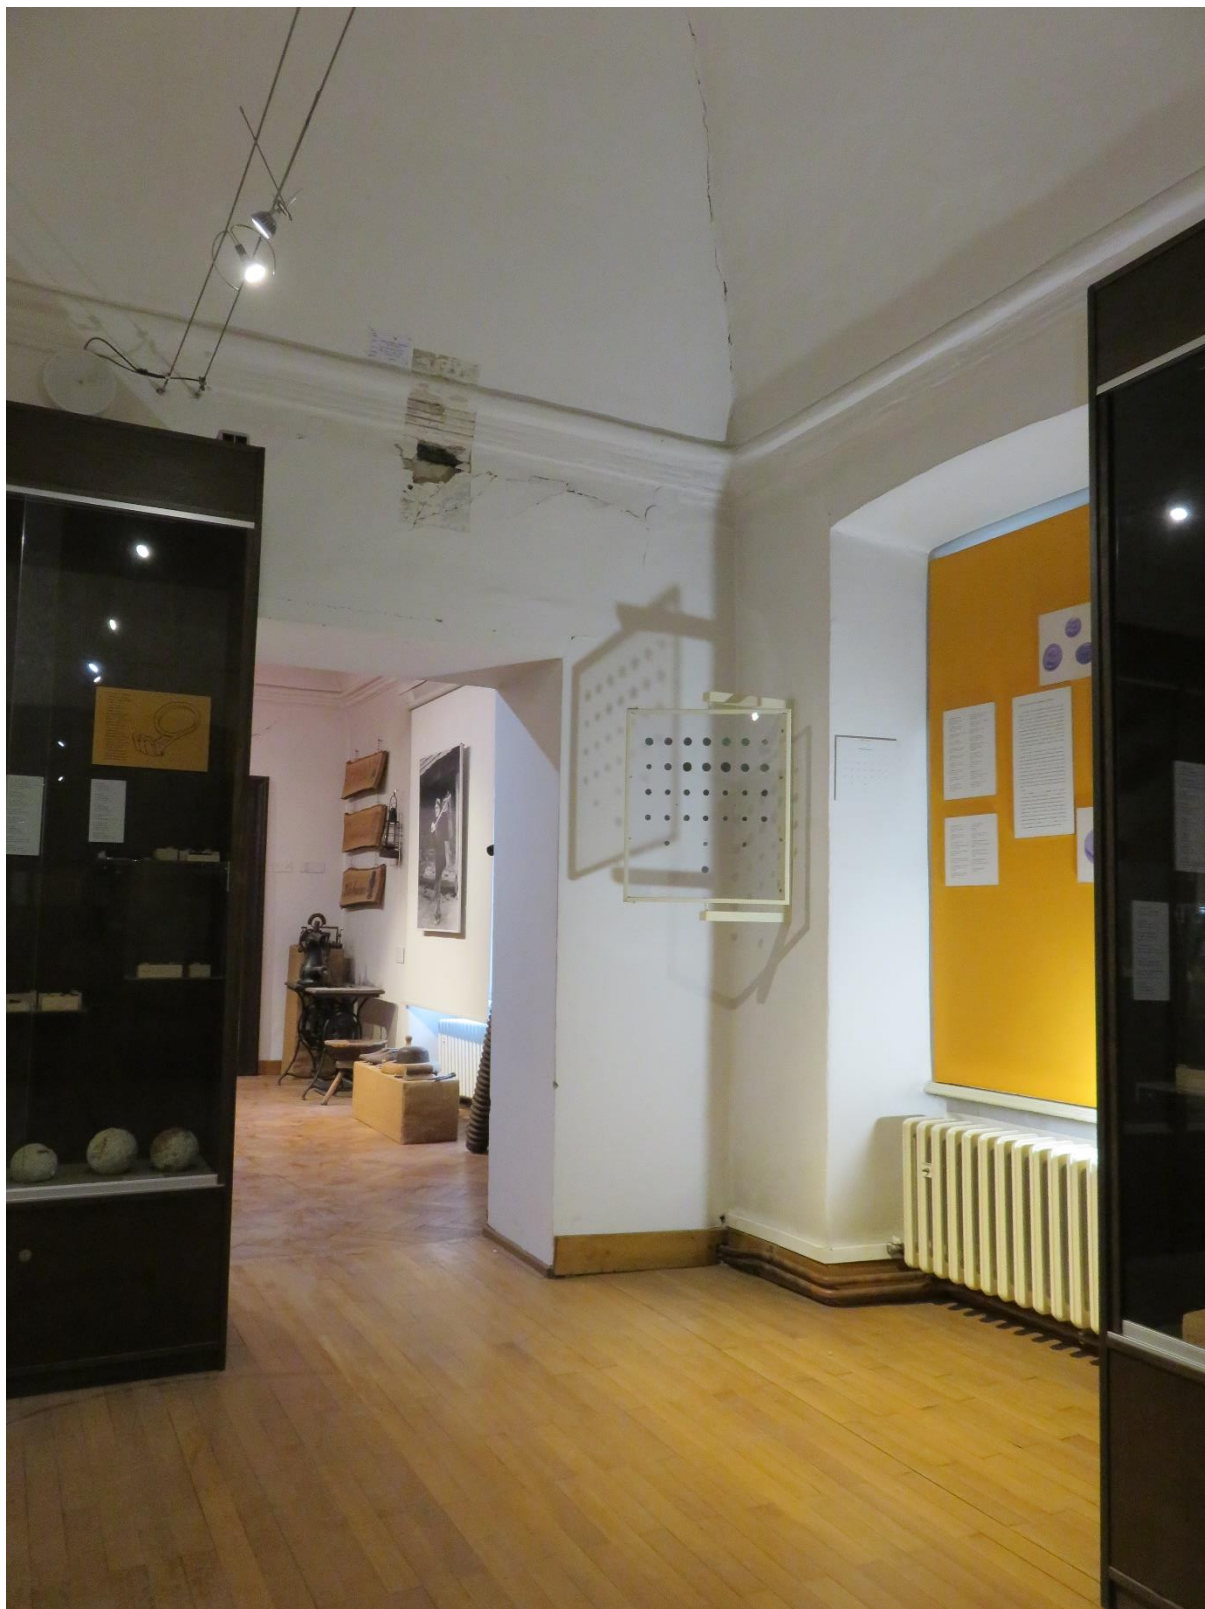
FOTO broj 68 – POLOŽAJ SONDE broj 19

**POZICIJA: JUŽNA PLOHA ZIDA IZNAD VRATNOG OTVORA I ISTAKNUTI
PROFILIRANI RAZDJELNI VIJENAC U BAZI KORITASTOG SVODA SA SJEVERA
DRUGE - ZAPADNE PROSTORIJE KATA**

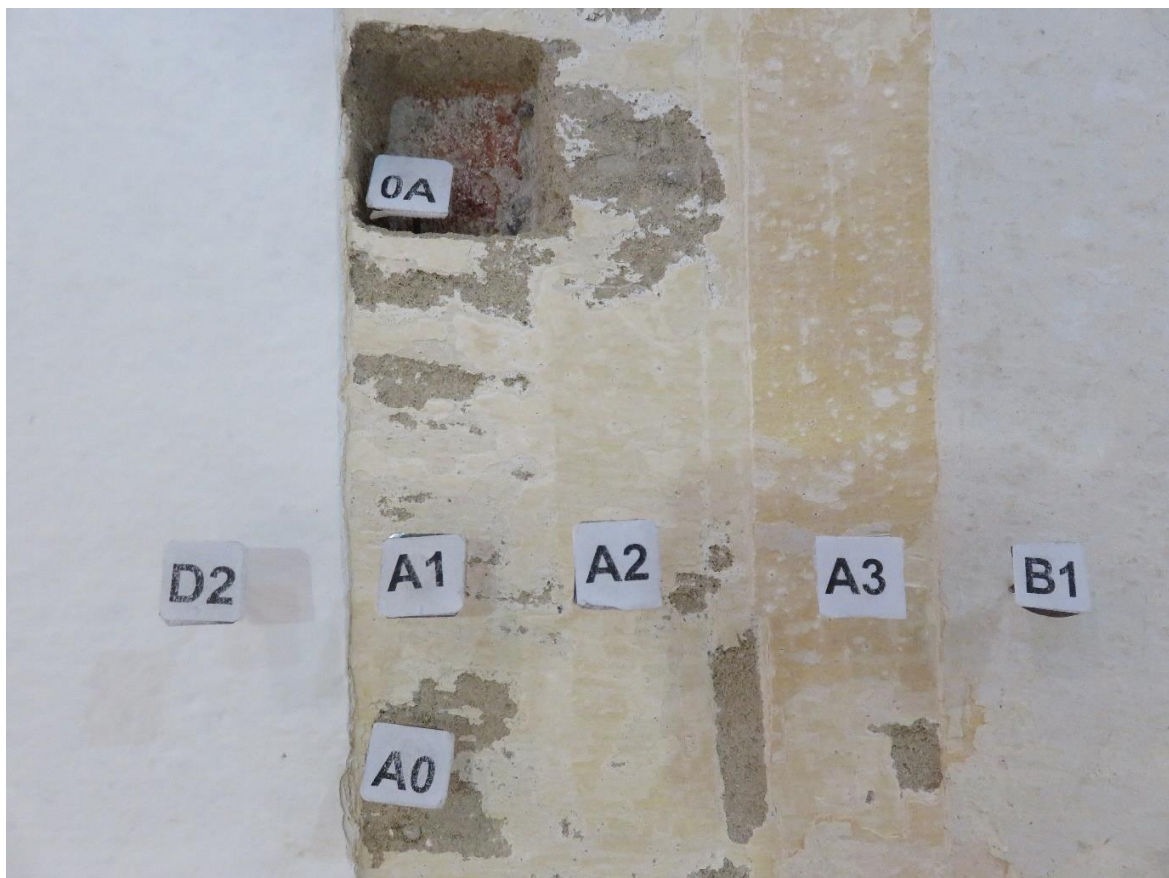
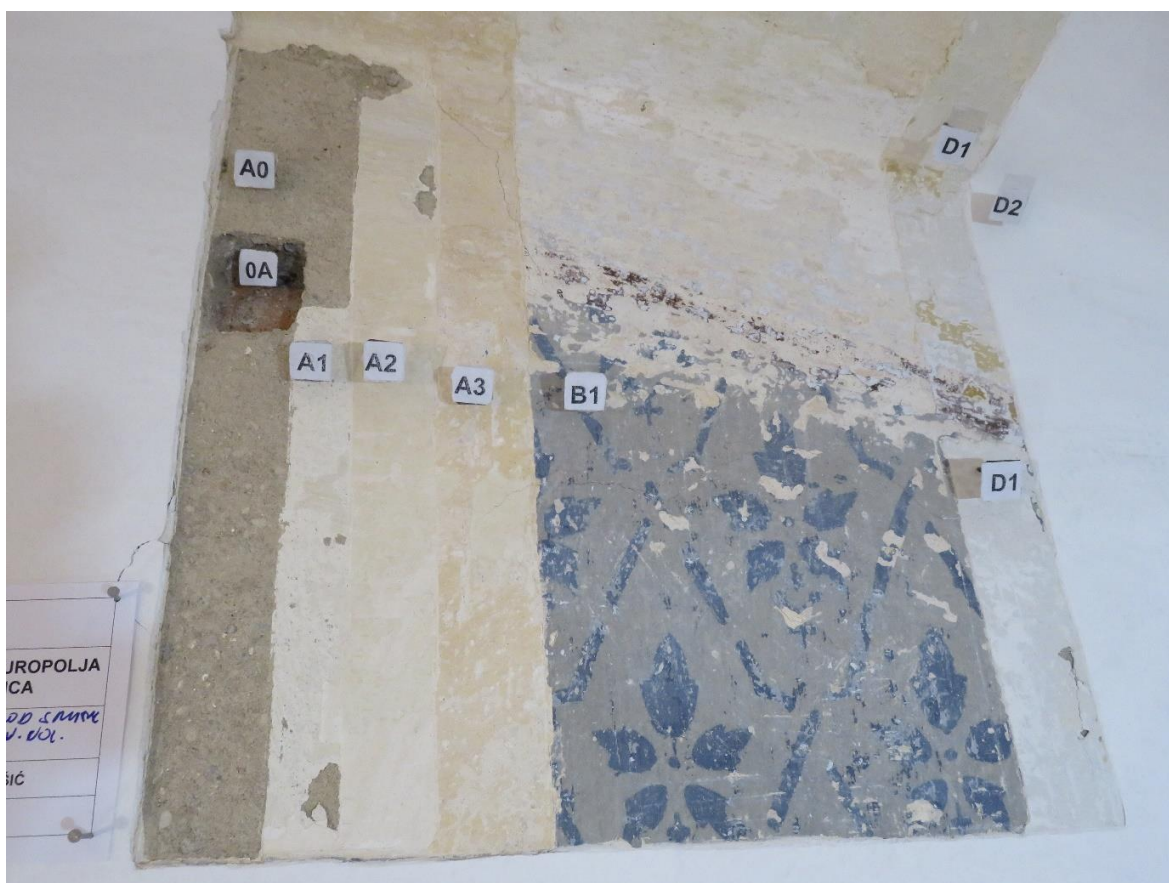
FOTO broj 74 i 75 – DETALJI SONDE broj 20

0A = Prvobitna građa perimetralnih i pregradnih zidova prvobitnog volumena barokne jednokatnice sagrađene u trećoj četvrtini 18. stoljeća – 1765. godine, kao vijećnice Plemenite općine turopoljske. Ovom oznakom označena je i prvobitna građa svodova prostorija kata prvobitnog volumena zgrade; modificiranog bačvastog svoda sa susvodnicama (koje se pružaju sa sviju četiri strana) reprezentativne jugozapadne prostorije vijećnice, koritastih svodova u manjim prostorijama uz istočnu i zapadnu stranu prvobitnog volumena zgrade, te križno bačvastog svoda (bačvastog sa u tjemenu spojenim susvodnicama) uzdužnog središnjeg hodnika kata.
